## JOHDANTO

Tässä selvityksessä käsitellään Nurmeksen Ylikylän rakennusperintöä. Inventointia käytetään kaavoituksen perus selvityksinä. Aluerajaukset perustuu laadittavana olevan osayleiskaavan rajaukseen.

Nurmeksen Ylikylän rakennettua kulttuuriympäristöä 2015 — FCG Arkkitehdit, FCG Suunnittelu ja tekniikka Oy  
TARKISTETTU 20.11.2019

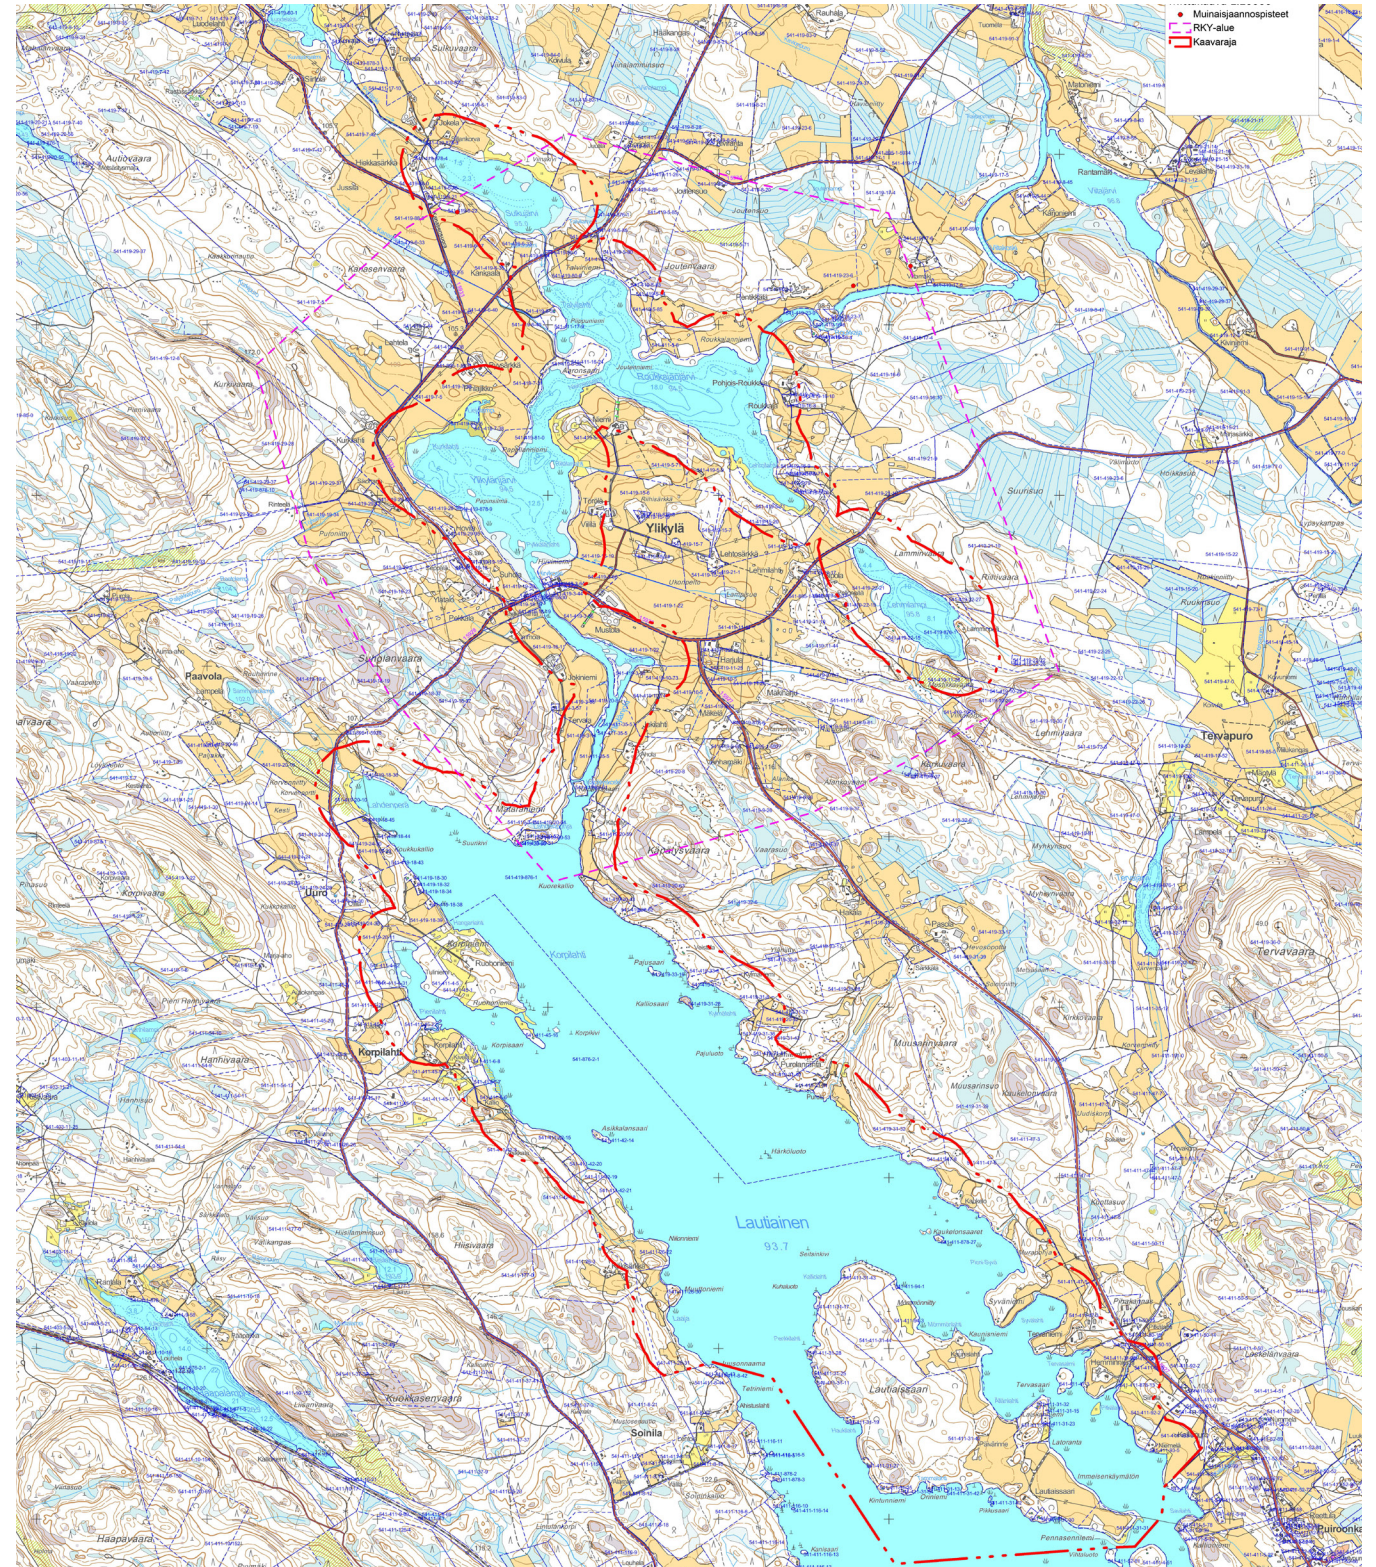
Ylikylän alueen aluerajaus seuraa Ylikylän vesistöjä ja käsittää lähinnä ranta-alueita, koska inventoinnin tavoitteena on noudattaa pitkälti kaavan aluerajauksista vaikutusalueineen. Kaava-alueen kaikissa osoitteissa ja vanhoilla asuinpaikoilla on maastokäynnin yhteydessä käyty.

Aluerajaus kulkee pohjoisesta lukien Sulkujärven, Roukkojärven, Ylikylänjärven ja Lautiaisen rantoja. Lautiaissaari jakaa Lautiaisen pohjoisosan aluerajauksen alueeseen.

Ylikylän RKY 2009 -alue käsittää pohjois-eteläsuuntaisesti aluerajauksista pienemmän kylän keskeisen alueen, joka alkaa pohjoisesta Sulkujärven puolivälistä ja loppuu Ylikylänjoen eteläsuuhun. Kaikki RKY 2009 -alueen talot eivät siis kuulu tämän selvityksen alueeseen.

Tarkistetut kohteet ja alueet ovat pääsääntöisesti punaisen pistekatkoviivan sisällä (katso viereinen kartta). Selvityksen tuloksena syntyneestä kohdekartasta on rajattu pois alueen eteläosa, koska alueella ei ole aikaisemmin arvioituja tai tämän selvityksen tuloksena osoitettuja uusia kohteita. Esimerkiksi Lautiaissaaren vanhojen asuinpaikkojen osalta ei maastokäynnin perusteella pidetty tarpeellisenä inventoida kohteita. Nämä asuinpaikat rinta-peltoineen ovat lähinnä arkeologisia historiallisia kohteita, joita mahdollisesti koskee Muinaismuistolain mukainen pilaamis- ja turmeltumiskielto.

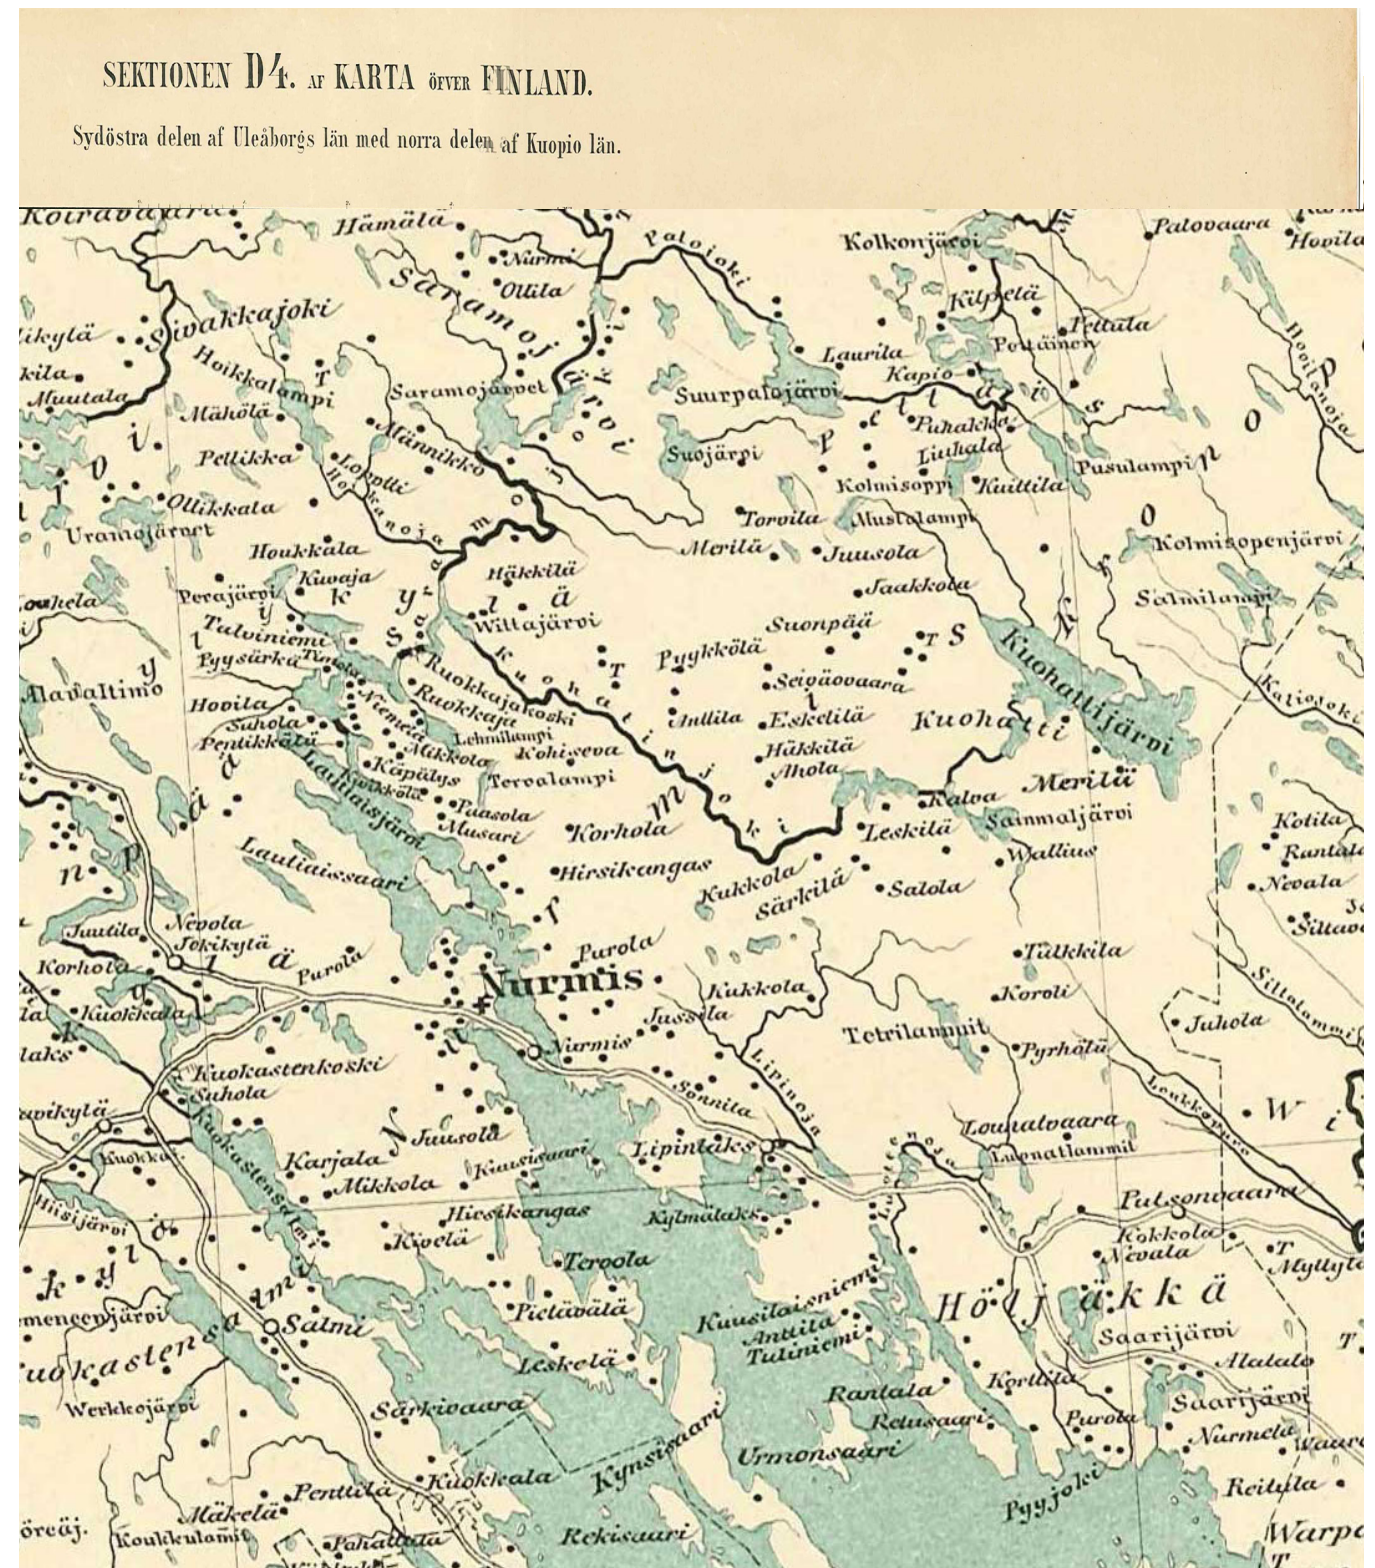
Vanhassa vuodelta 1863 olevassa Karta öfver Finland : Sektionen D4 : sydöstra delen af Uleåborgs län med norra delen af Kuopio län -kartassa Ylikylään on nimetty useita taloja. Kartassa on myös nimeämättömiä taloja.

Kartassa on nimettyinä pohjoisesta lukien useita nykyisiäkin talonnimiä. (On huomattava, etteivät kaikki seuraavat talot sijaitse tämän selvityksen aluerajauksen alueella.) Karttaan on nimetty Peräjärvi, Honkkala, Kuvaja, Talviniemi, Pyysärkkä, Timola, Hovila, Suhola, Pentikkälä, Roukkajakoski, Roukkaja, Niemelä, Mikkola, Kämpälä, Puasola sekä Musari ja useita muita taloja.

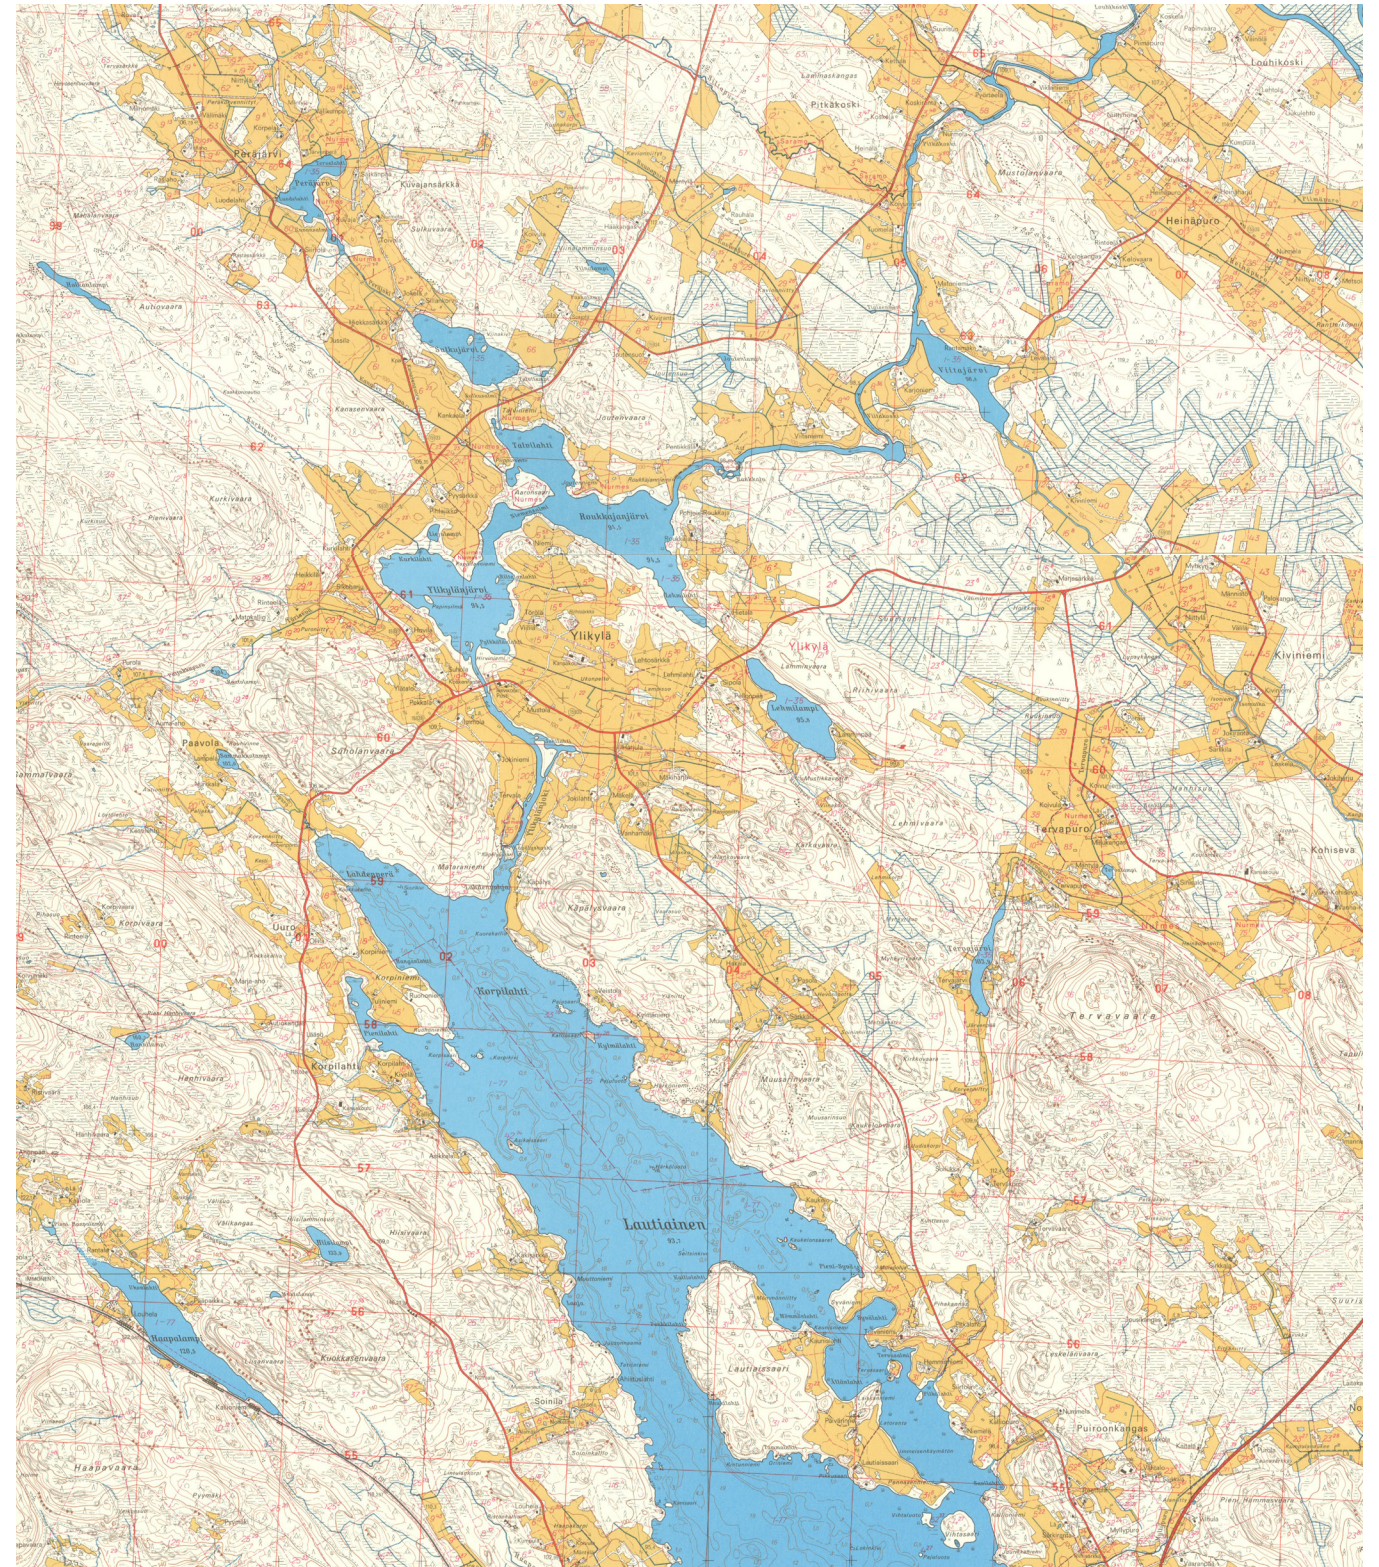
Vuoden 1976 painetussa peruskartassa näkyvä alue on suurempi kuin aluerajauksen alue.

1970-luvulla maatalous kukoistaa ja peltoa on paljon. Ylikylän peltoalueet ovat keskittyneet karttaotteen pohjoispuolella olevien pienten järvien rannoille.

Karttalähteenä on Maanmittauslaitoksen Vanhat painetut peruskartat -sivuston karttalehdet Porokylä 4321 11 sekä Saramojoki 4321 12, joiden mittakaava on 1:20 000. Tässä selvityksessä esitettävät kartat eivät ole mittakaavassa.

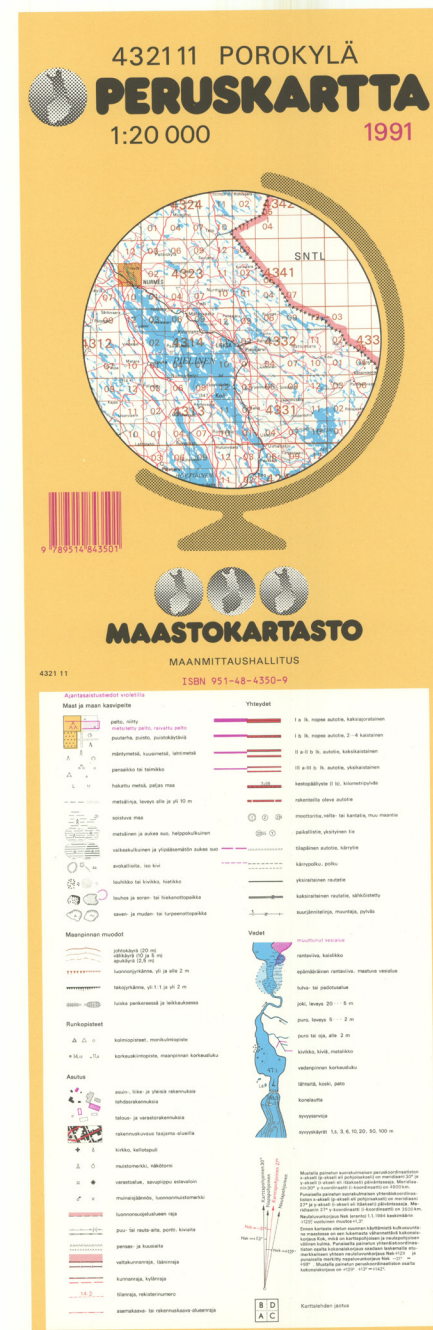
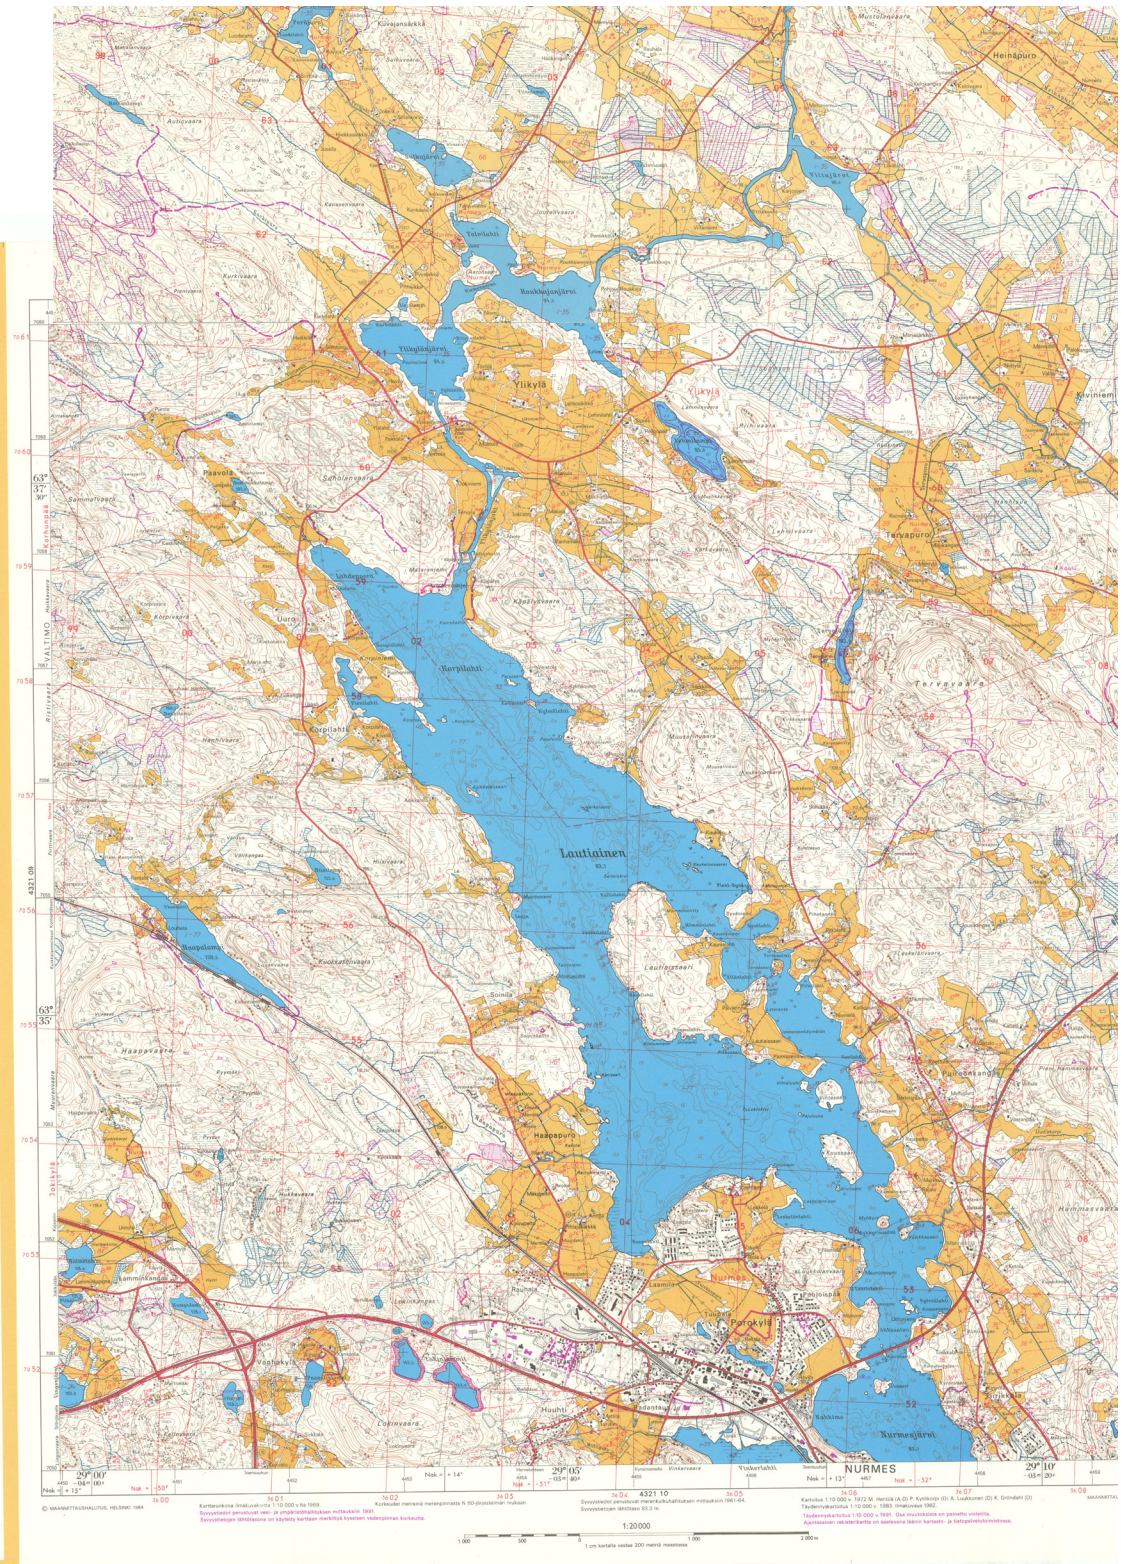
Vuoden 1991 painetussa peruskartassa näkyvä alue on suurempi kuin alueraja-uksen alue.

Vuoden 1974 peruskarttaan verrattu-  
na Ylikylään on rakennettu lisää teitä ja  
muutamia taloja. Vapaa-ajan asutus-  
ta on tullut rannoille. Metsiä on ojitettu  
joissain paikoissa voimakkaasti. (Vuoden  
1991 peruskartta perustuu vuoden 1984  
peruskarttaan. Karttaan on merkitty  
muutoksia violetilla.)

Karttalähteenä on Maanmittauslaitoksen  
Vanhat painetut peruskartat -sivuston  
karttalehdet Porokylä 4321 11 sekä Sa-  
ramojoki 4321 12, joiden mittakaava on  
1:20 000. Tässä selvityksessä esitettä-  
vät kartat eivät ole mittakaavassa.

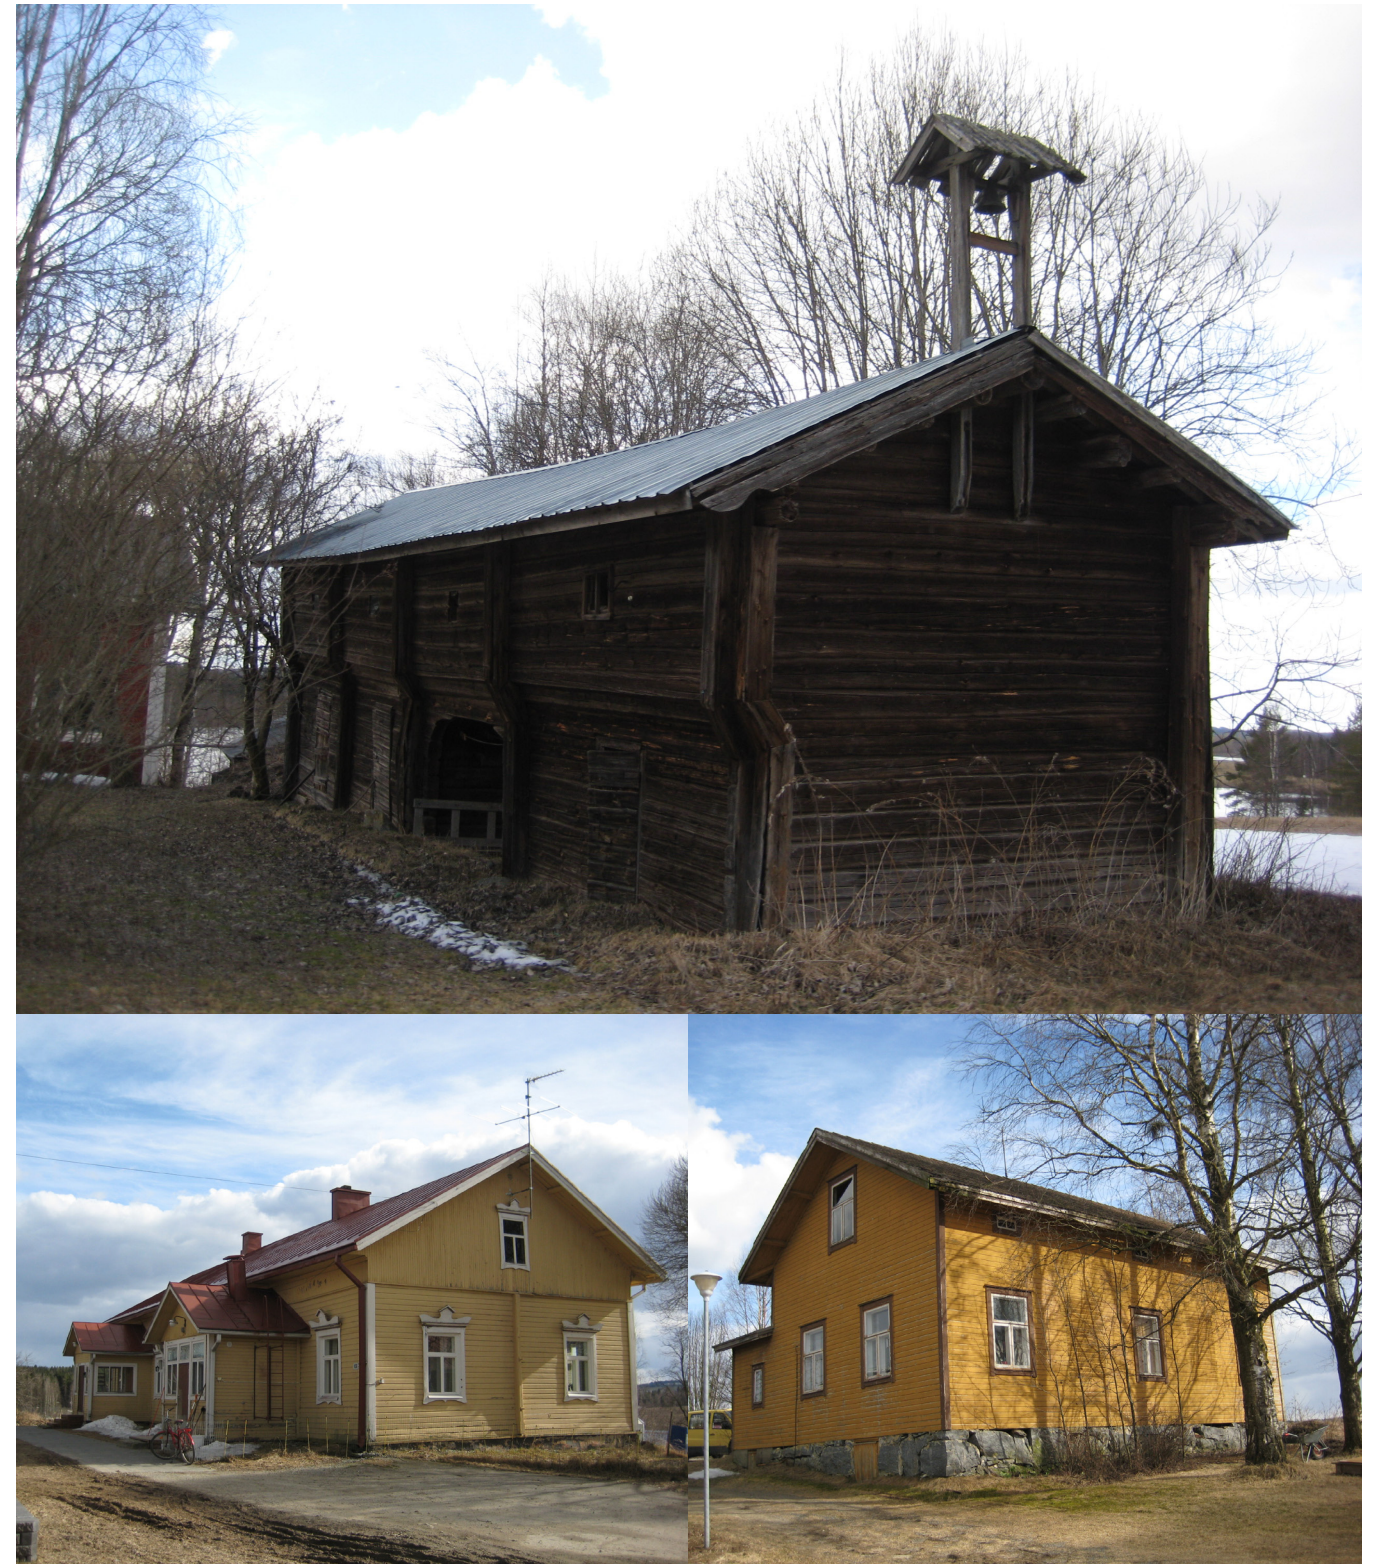
Kohteiden kunto ja merkittävyys vaihtelevat. Osa on vanhoja kantataloja, joissa on runsaasti vanhaa rakennuskantaa, ja osa on selvästi tavanomaisempia. Kohteiden kunto vaihtelee huomattavasti. Useat kohteet ovat kuitenkin pikaisten korjausten tarpeessa. Korjaukset voivat olla joko pienempiä tai laajempia, mutta niitä kannattaisi tehdä, ettei arvokasta rakennusperintöä menetetä lähivuosina.

Kuvissa Roukkajan solallinen otsa-aita Niemen päärakennus ja Törölän päärakennus.

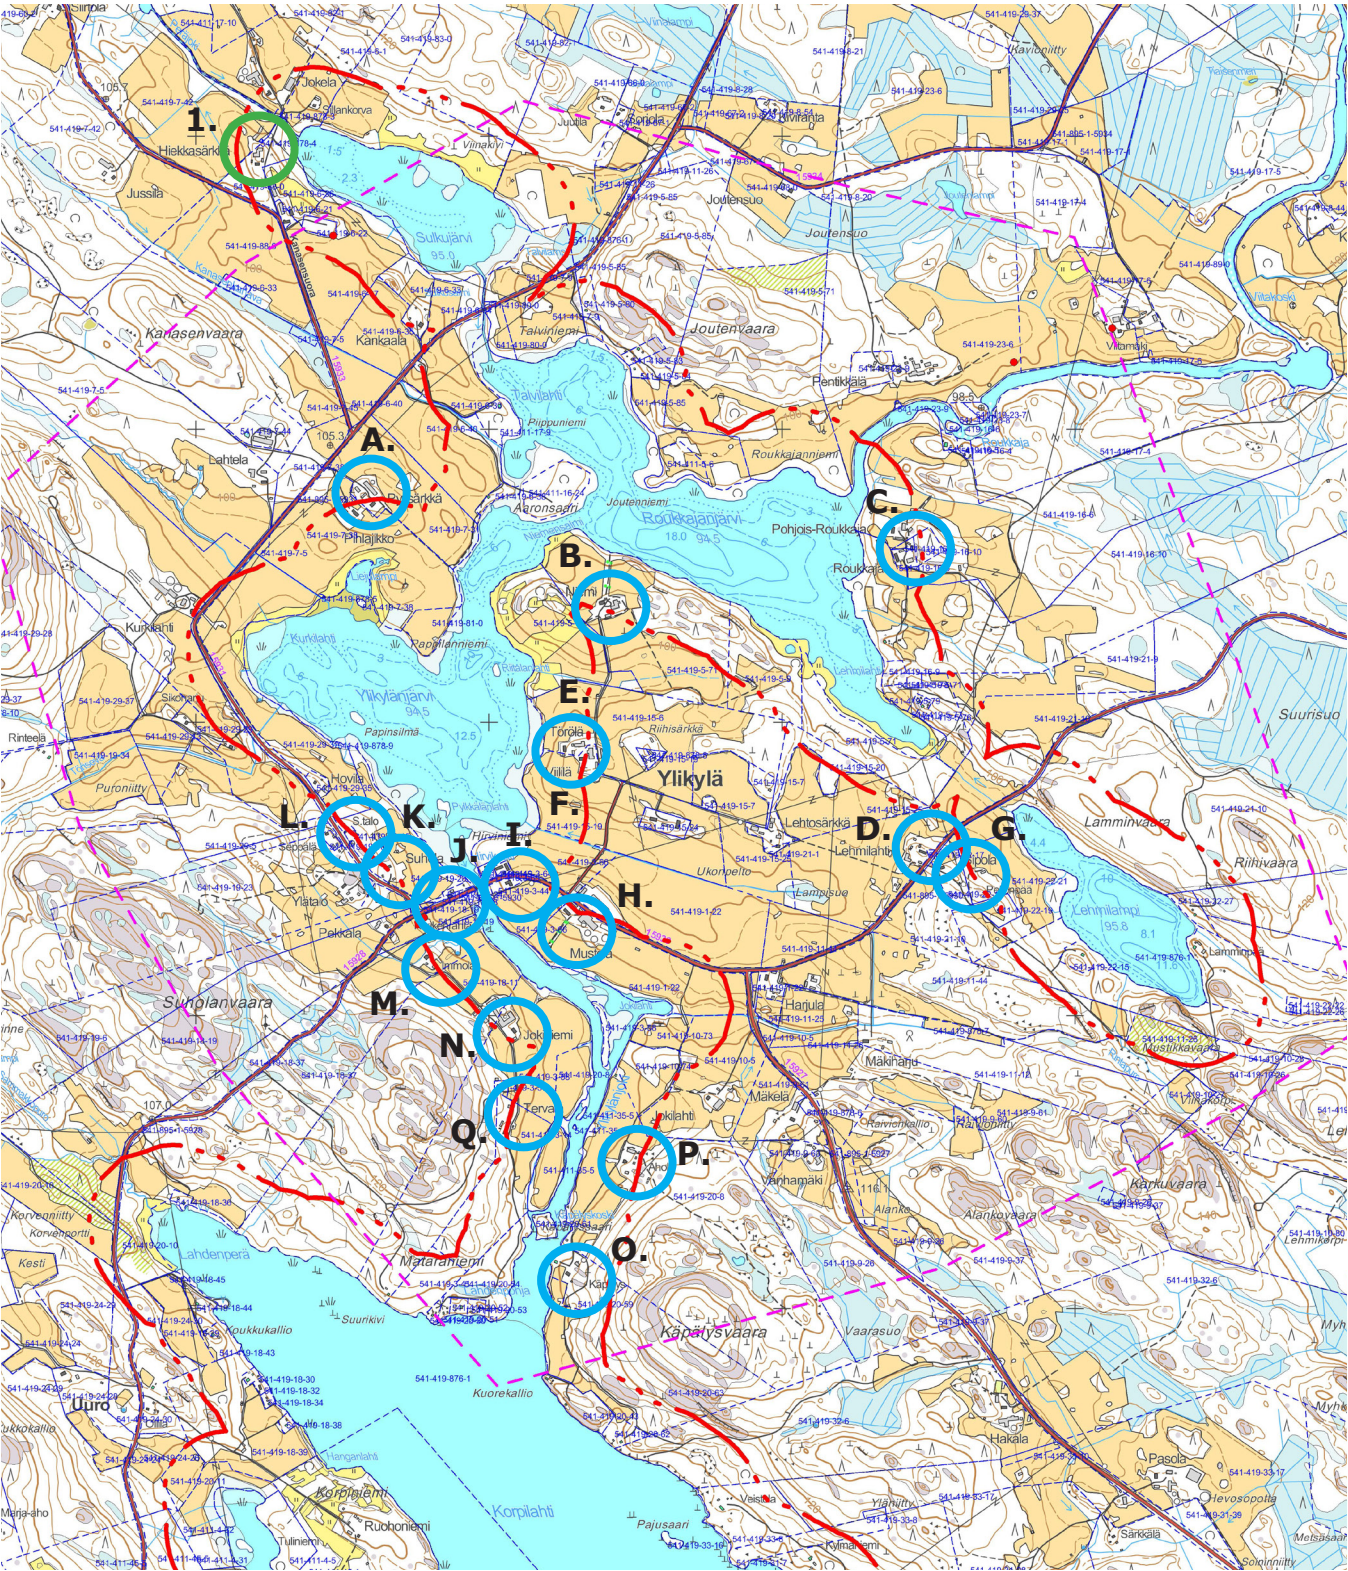
KOHDEKARTTA

Ylikylän RKY 2009 -alueeseen kuuluvat kohteet:

Paikalliseti arvokas rakennusperintökohde.

Kohdenumero viittaa inventointiin. Ennen rakennuksen purkamista tai siihen kohdistuvaa toimenpidettä, tulee pyytää Museoviraston/ museoviranomaisen lausunto.

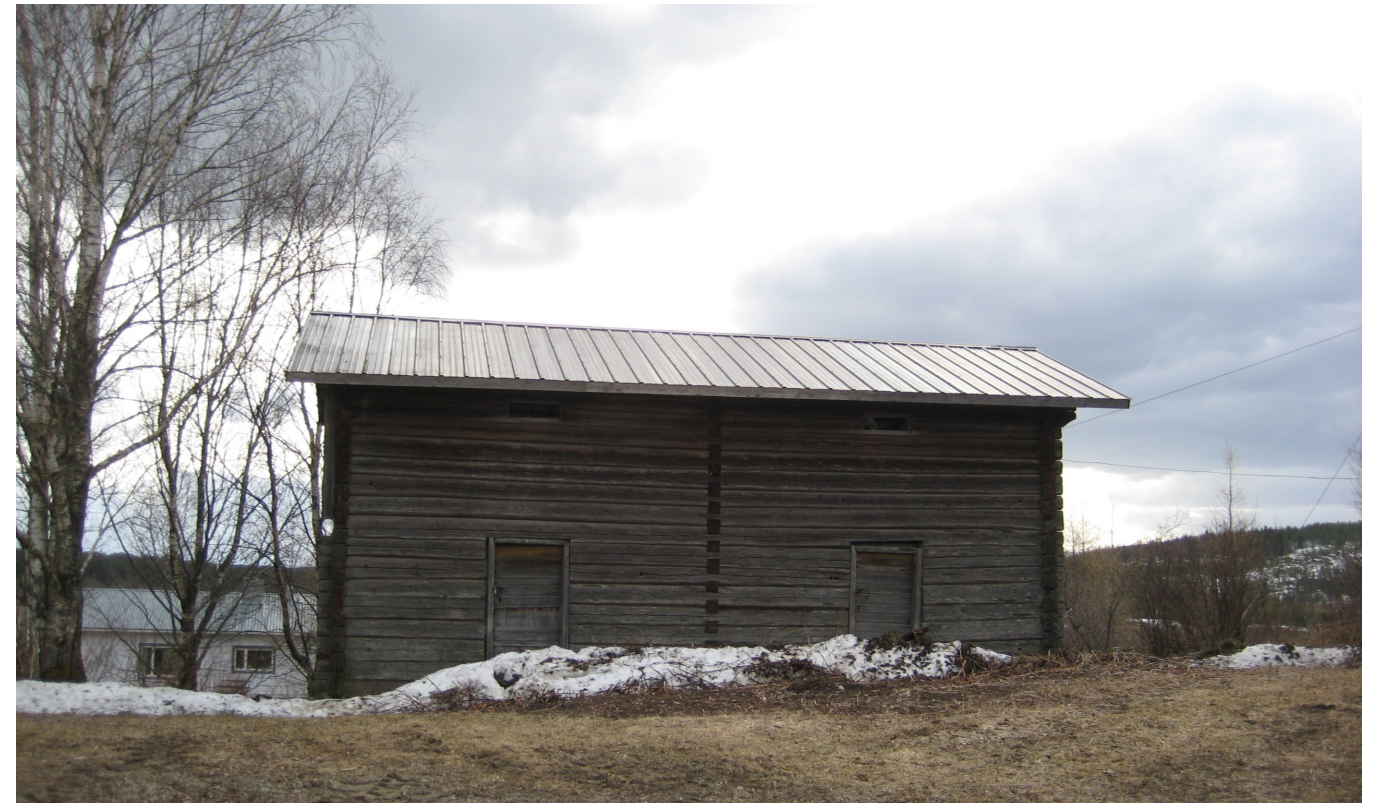
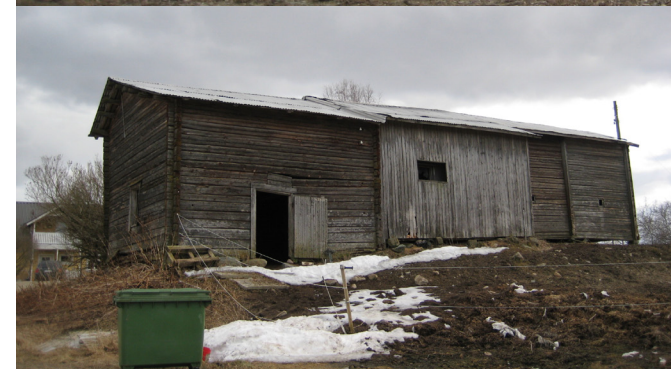
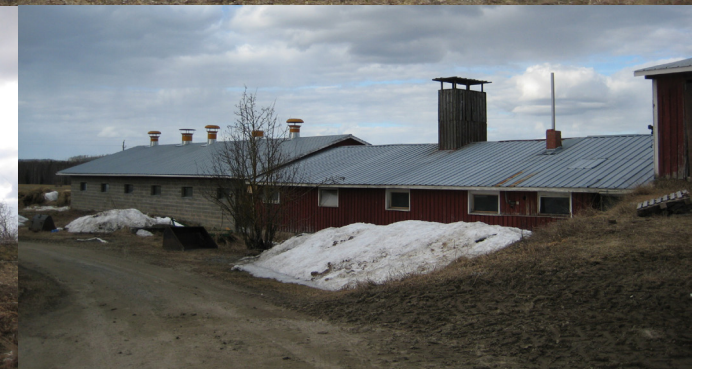
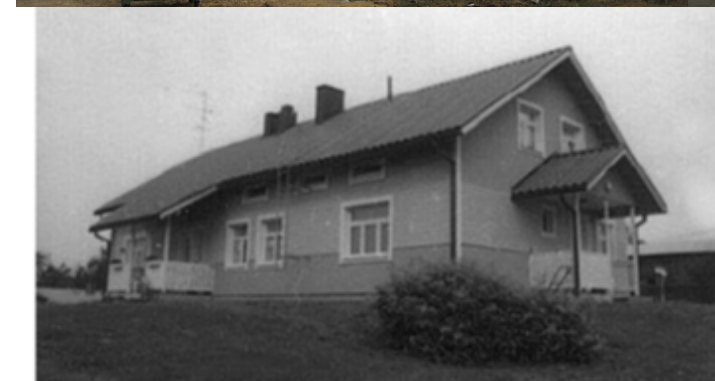
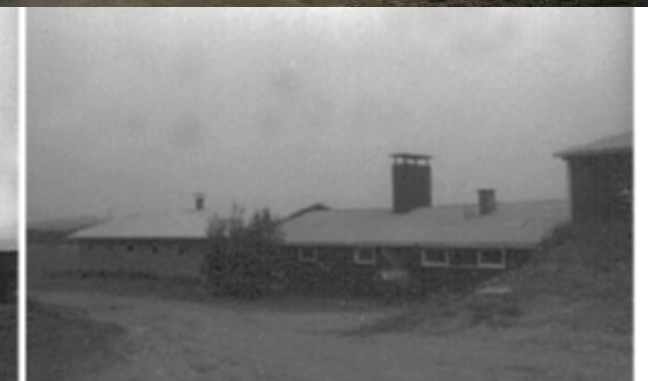
### PYYSÄRKKÄ

*Lyhyemmän aitan päässä sijaitsee maakellari, jonka runko sekä tiiltä että luonnonkiveä. Maakellarissa on peltinen satulakatto ja puinen ovi, jonka yläpuolella on pystylauditus.*

*Nykytila: Rakennukset on pidetty kunnossa. Katot ovat hyväkuntoisia myös aitoissa. Asuinrakennuksen paneelientät on maalattu keltaisen ja rushtavin sävyin. Asuinrakennus on hyvin samankaltaisessa asussa kuin vanhassa valokuvassa.*

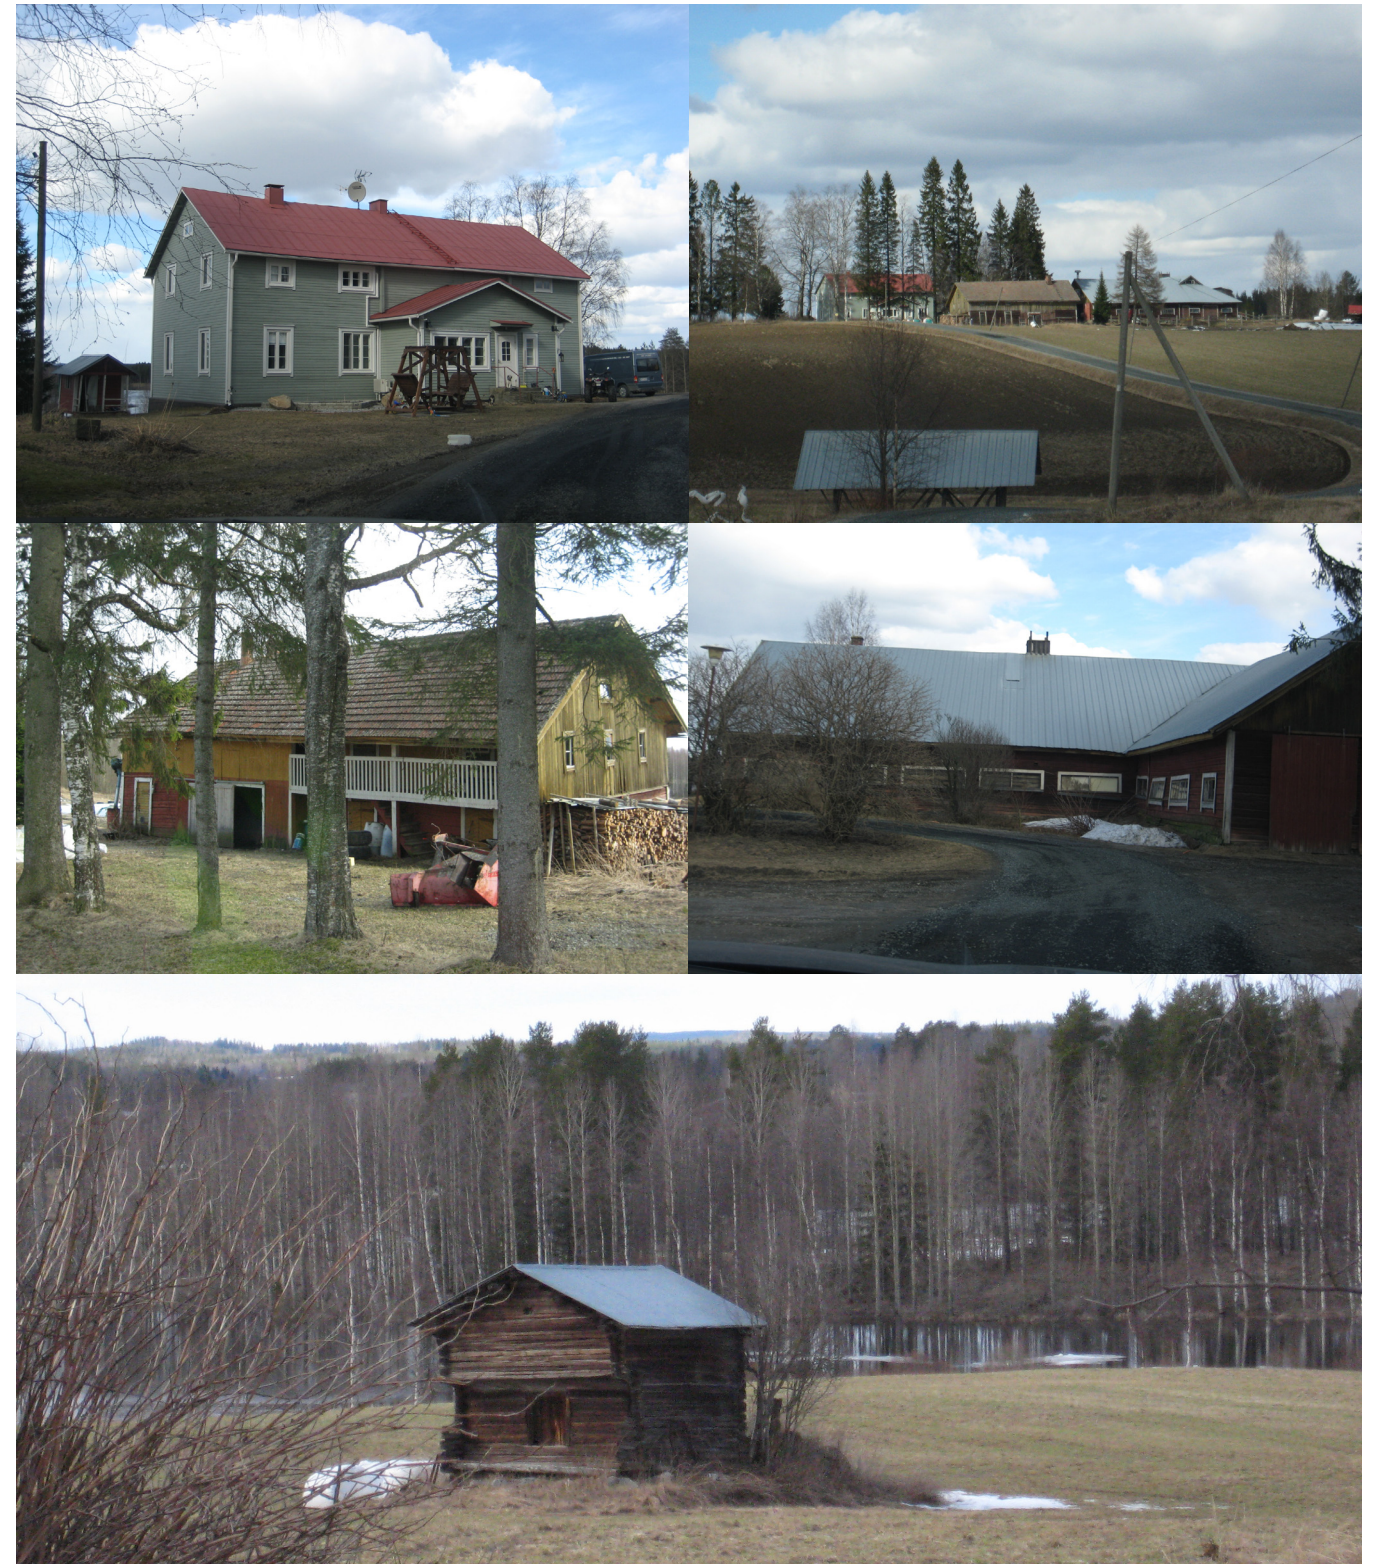
### NIEMI

Niemen vuodesta 1885 suvun hallussa ollut tila sijaitsee kauniilla paikalla Ylikylänjärven ja Roukkajanjärven välissä. Pihapiirin kaikki rakennukset ovat säilyneet melko hyvin alkuperäisessä asussaan, ja kokonaisuutta täydentää kaunis vanha pihapuusto ja tilan vieressä sijaitseva hakametsä. Niemen tilalla on kaunis vanha koivukuja Roukkajanjärven rantaan. Kylän vanhin rakennus lienee Niemen otsaaitta, mahdollisesti 1700-luvulta (1795). (Nuutinen 1996.)

Nykytila: Maisemallisesti näyttävällä paikalla mäen päällä oleva hyväkuntoinen päärakennus näkyy kauniisti Niemensalmen puolelta peltojen keskeltä. Pihapiirissä on lisäksi kohtuullisessa kunnossa oleva aittarakennus, jossa on mielenkiintoinen puna-keltainen väritys ja alkuperäiset tiilet katteena. Tilan navetta on alaosastaan kiveä. Kylän vanhin rakennus eli Niemen otsaaitta on suojattu peltikatteen alle ja vaikuttaa olevan kunnossa ja suorassa pellon keskellä.

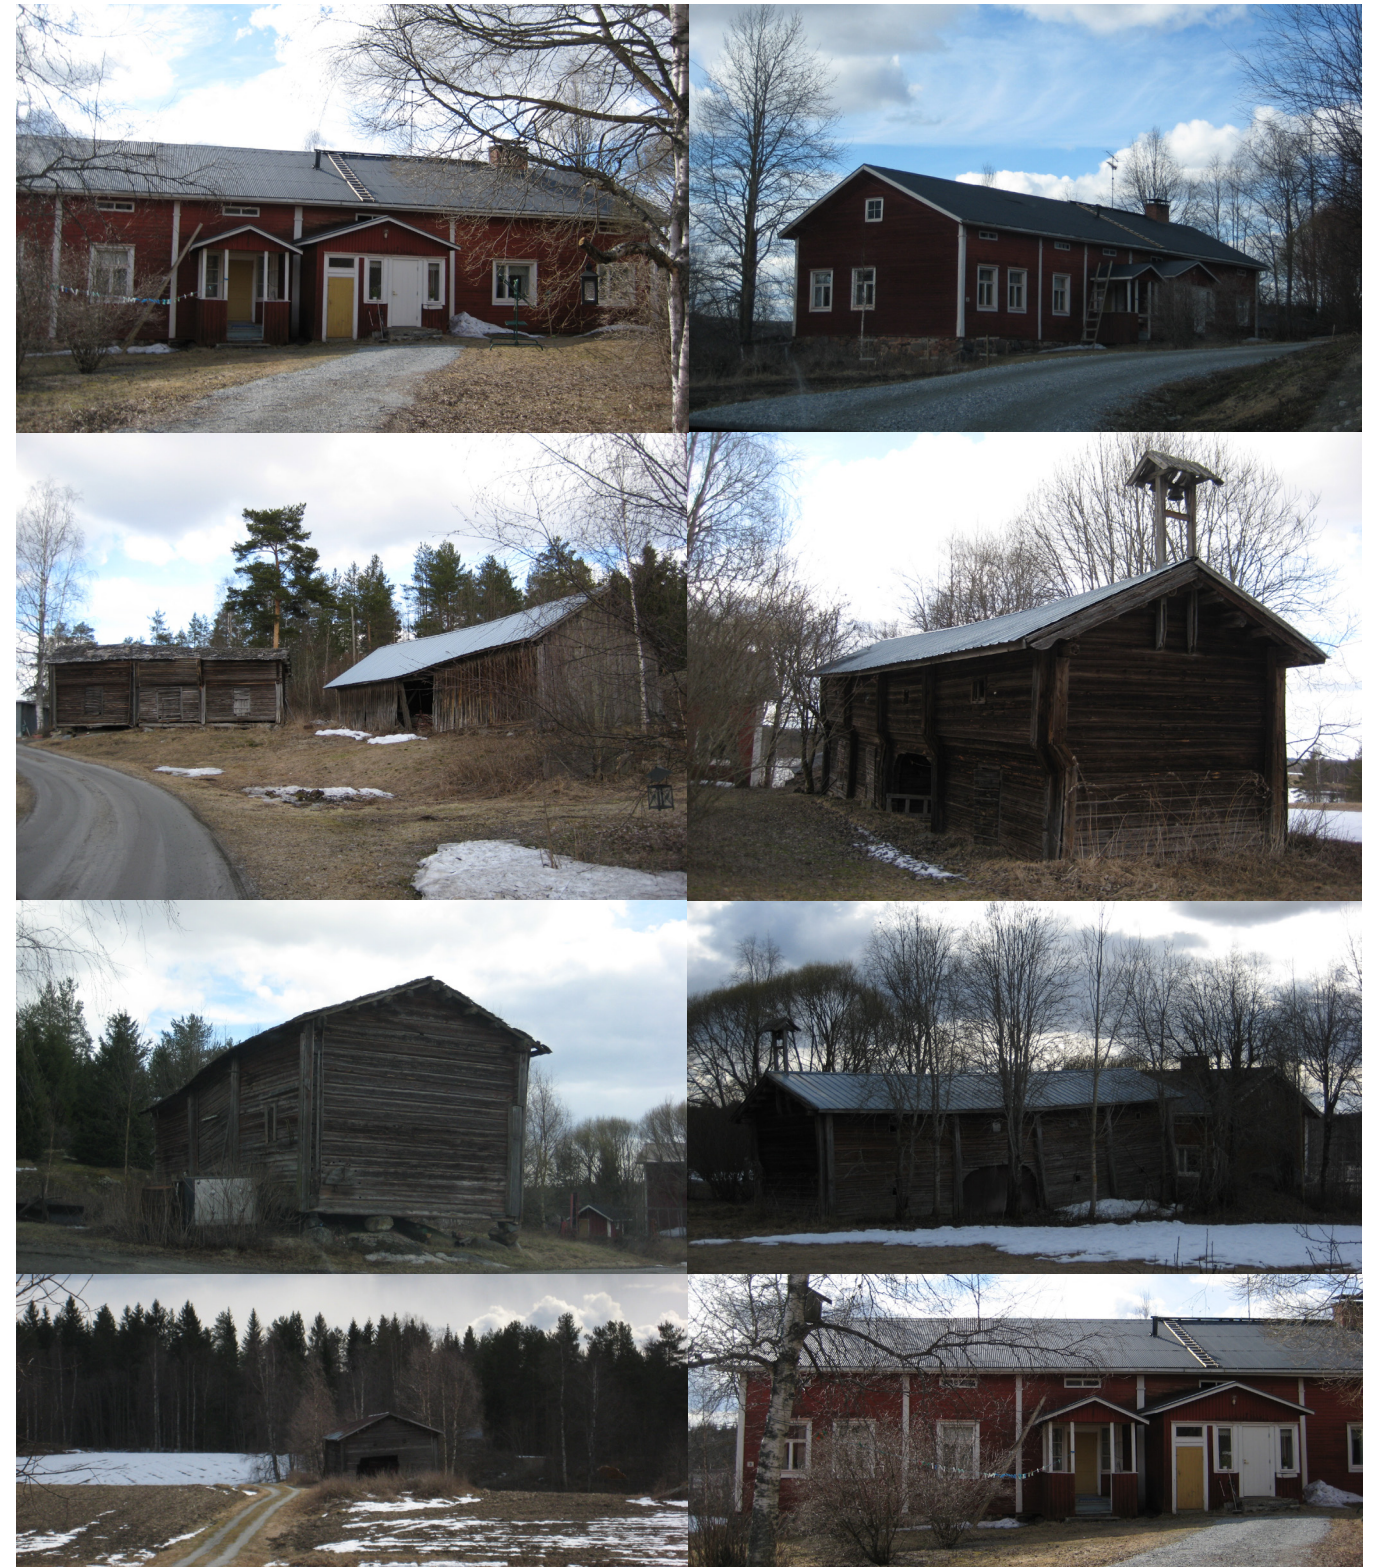
### ROUKKAJA

Päärakennusta on remontoitu tarpeen mukaan. Päärakennuksen erittäin korkea ja komea kivijalka on näyttävä elementti.

Hirsiaitat tarvitsisivat pikaisia korjauksia. Ne ovat osin vinossa ja osin kattovikaisia. Punamulta on haalistunut ja hirret tummuneita.

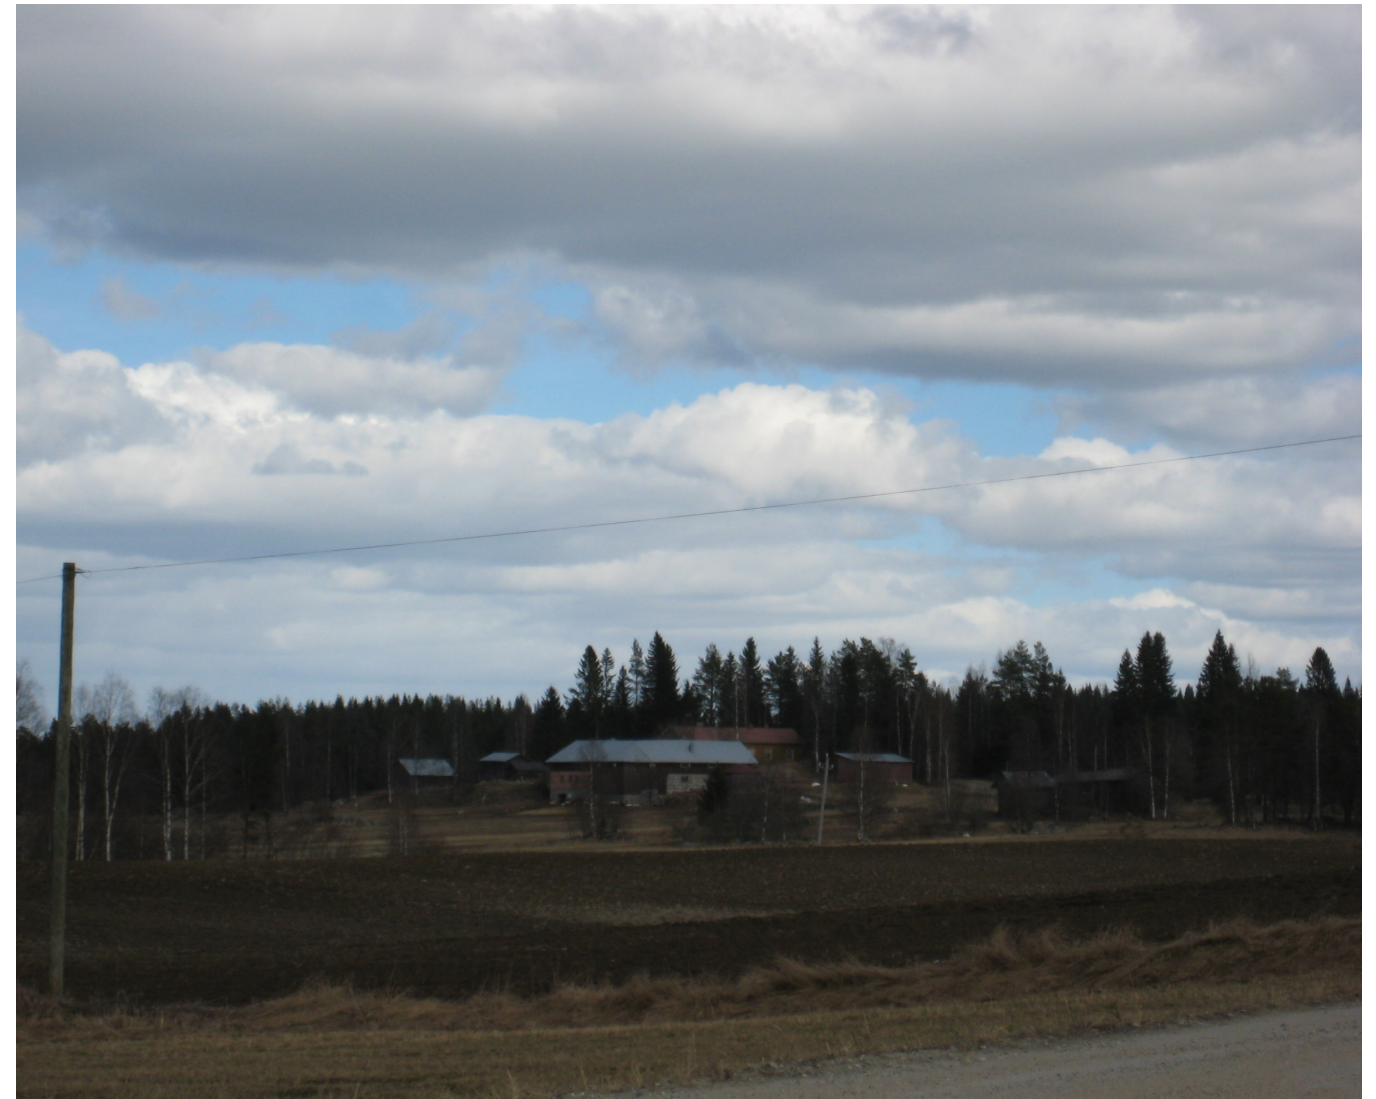
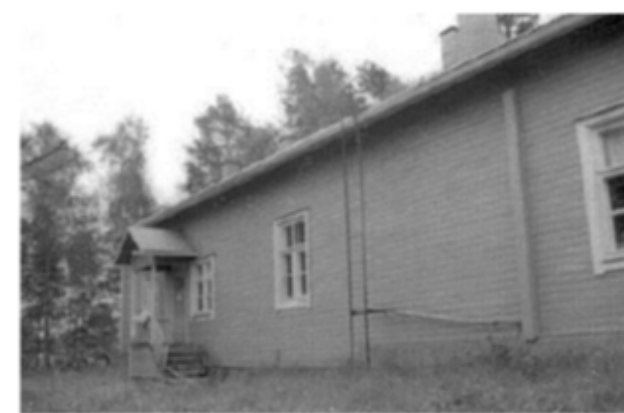
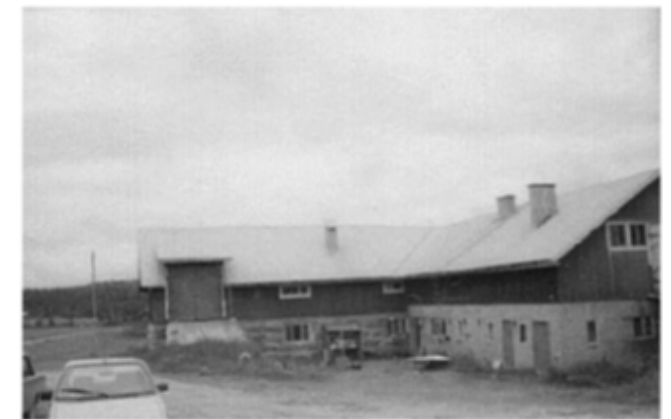
### LEHMILAHTI

*Lehmilahden vanha asuinrakennus (ennen 1920-lukua rakennettu) ja kolme aittaa muodostavat iältään ja ulkoasultaan yhtenäisen kokonaisuuden. (Nuutinen 1996.)*

*Nykytila: Pihapiirin rakennukset vaikuttavat olevan kunnossa. Komea kivinavetta on hyväkuntoinen. Pihapiiri on maisemallisesti kauniilla paikalla.*
