## JOHDANTO

Tässä selvityksessä käsitellään Nurmeksen Ylikylän rakennusperintöä. Inventointia käytetään kaavoituksen perus selvityksinä. Aluerajaukset perustuu laadittavana olevan osayleiskaavan rajaukseen.

Nurmeksen Ylikylän rakennettua kulttuuriympäristöä 2015 — FCG Arkkitehdit, FCG Suunnittelu ja tekniikka Oy  
TARKISTETTU 20.11.2019

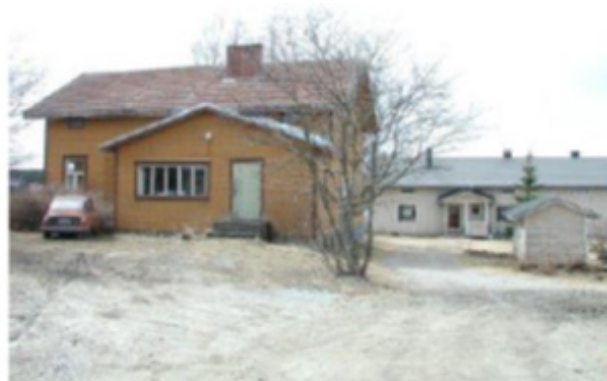
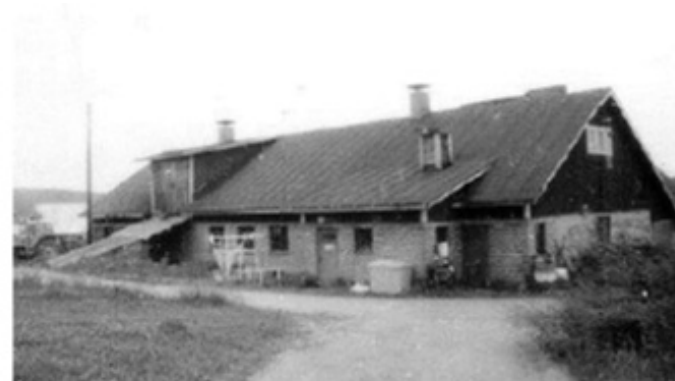
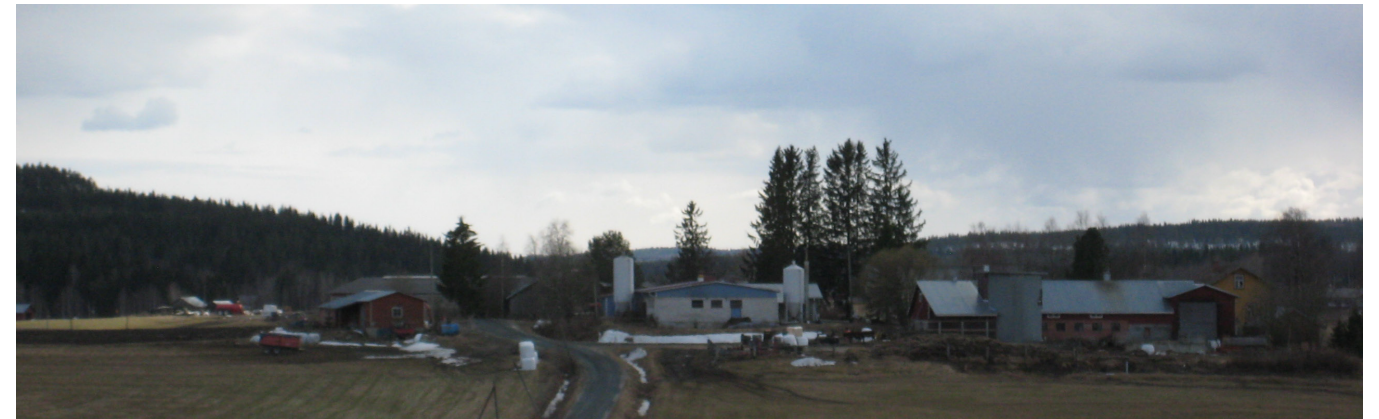
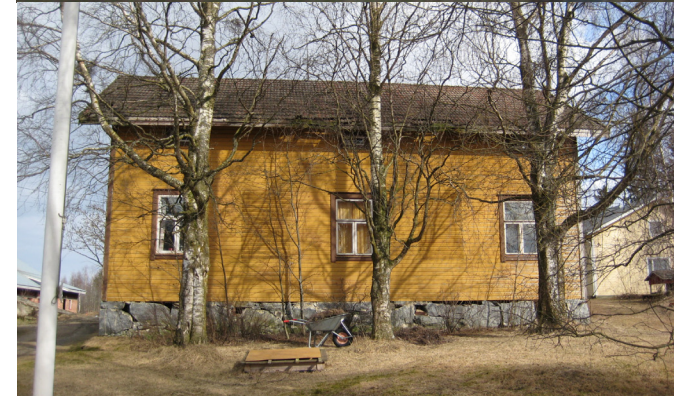
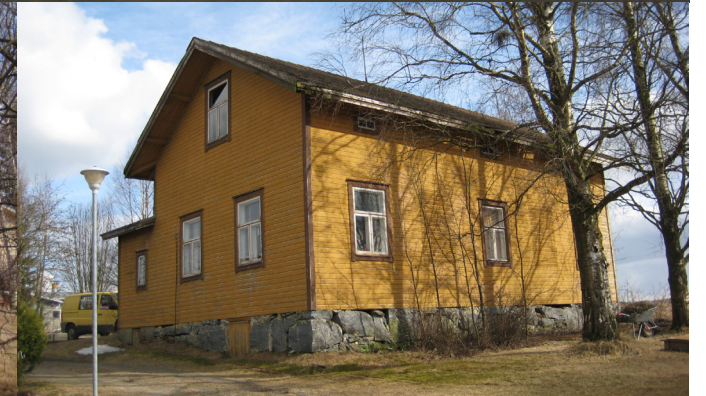
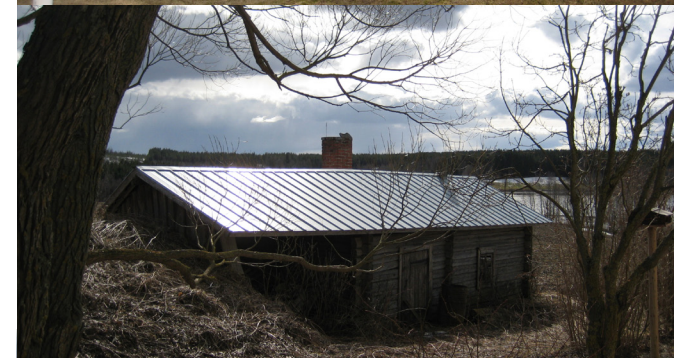
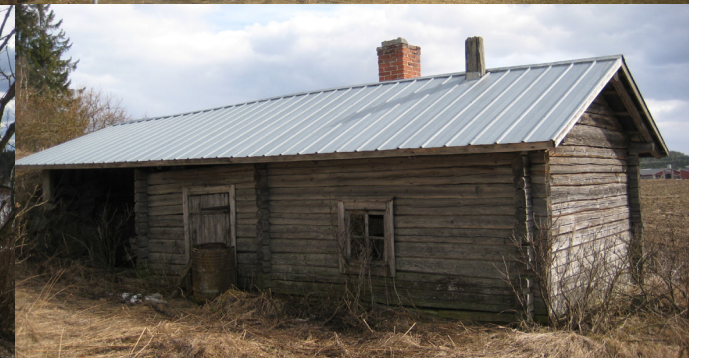
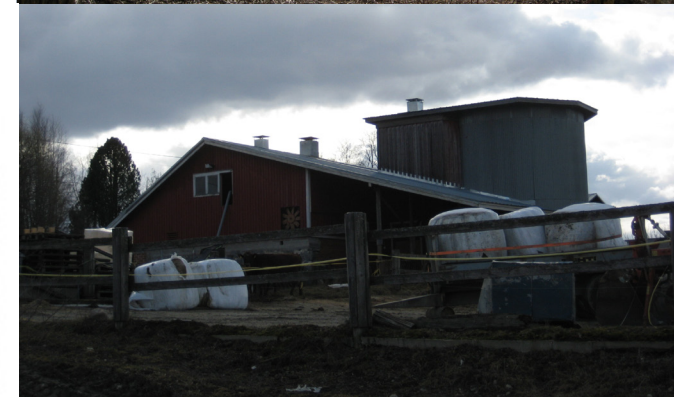
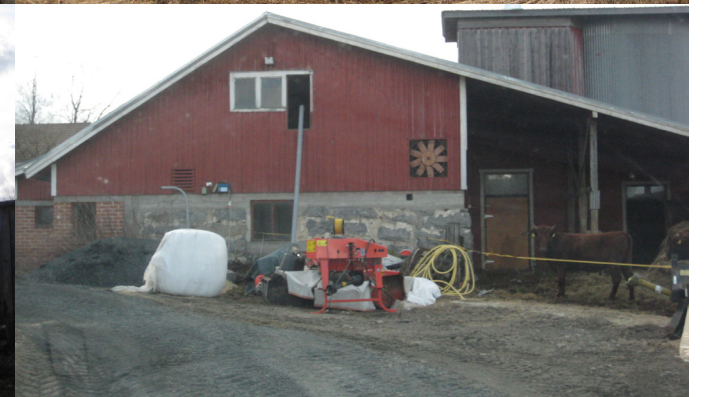
### TÖRÖLÄ

Nykytila: Törölän hienoa päärakennusta kunnostetaan hiljalleen. Talon ajallisesti kerroksellinen ja tarpeen mukaan laajennettu kiviavetta on yhä käytössä. Rannassa on vanha vuoraamaton hirsisauna, jonka katto on maalaamatonta hyväkuntoista profilipeltiä. Sauna on hieman painunut.

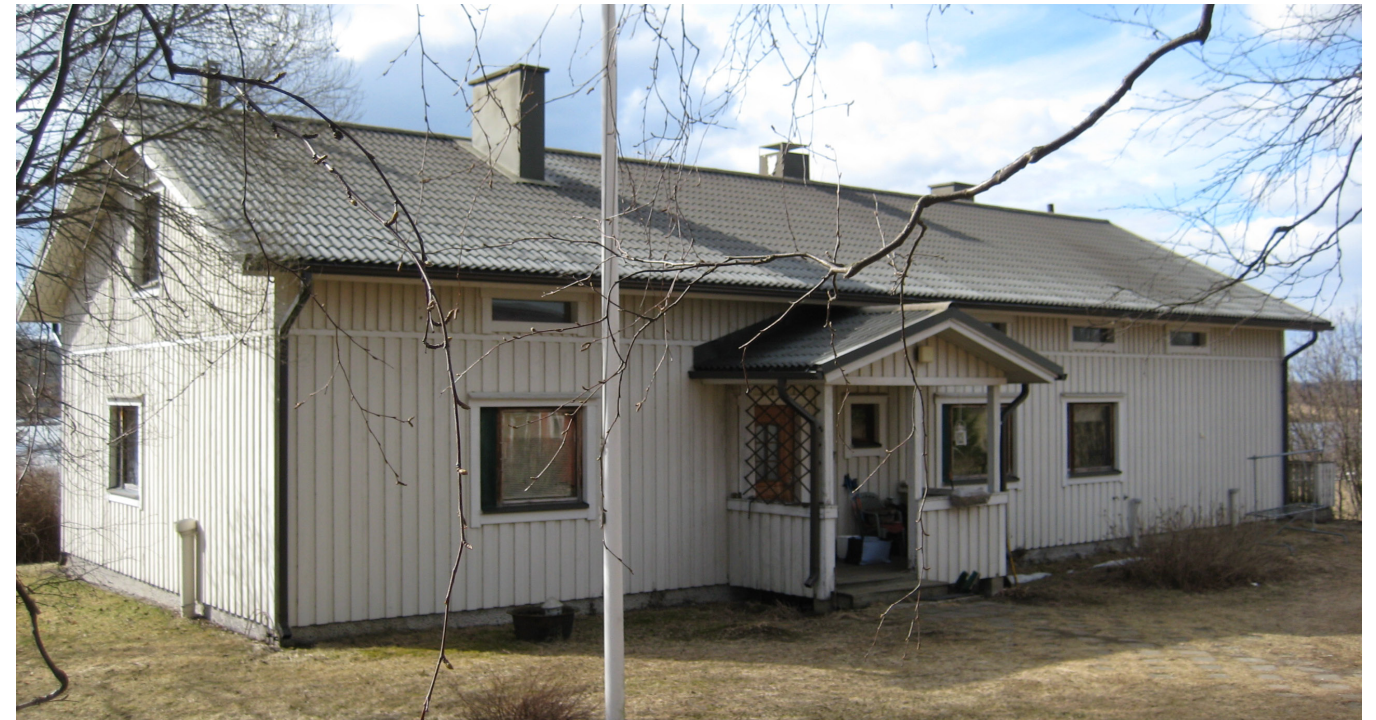
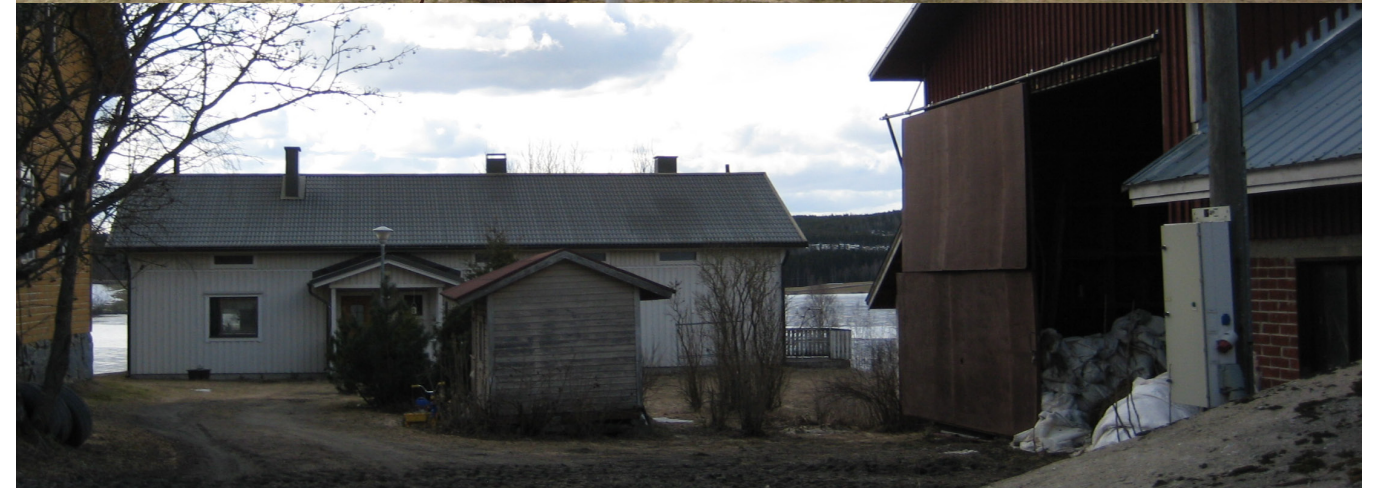
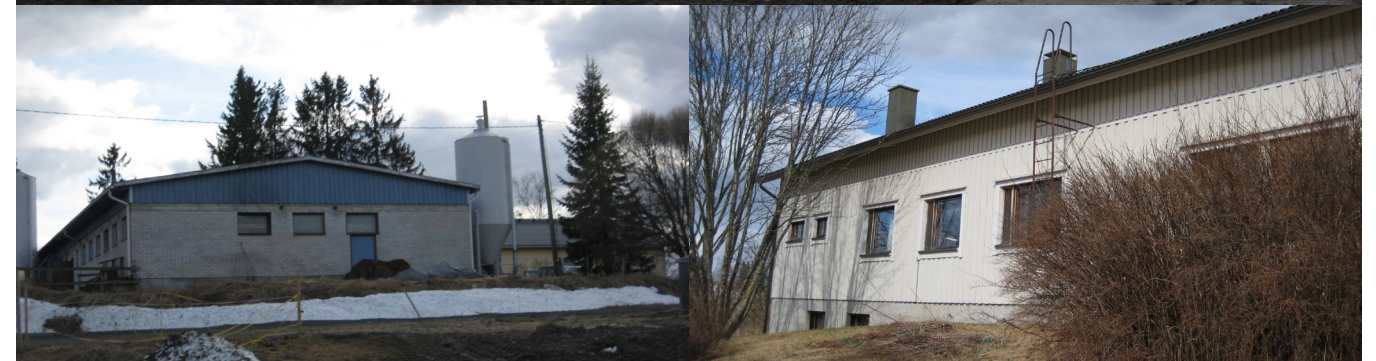
### VIILILÄ – HIRVIKOSKI

Nykytila: Asuinrakennus vaikuttaa uudehkolta 1980-luvulle tyypilliseltä tavanomaiselta omakotitalolta. Navetta on ajalleen tyypillinen. Pihapiirin rakennukset vaikuttavat olevan kunnossa. Naapurin Törölän kanssa pihapiirit muodostavat tiiviin kokonaisuuden.

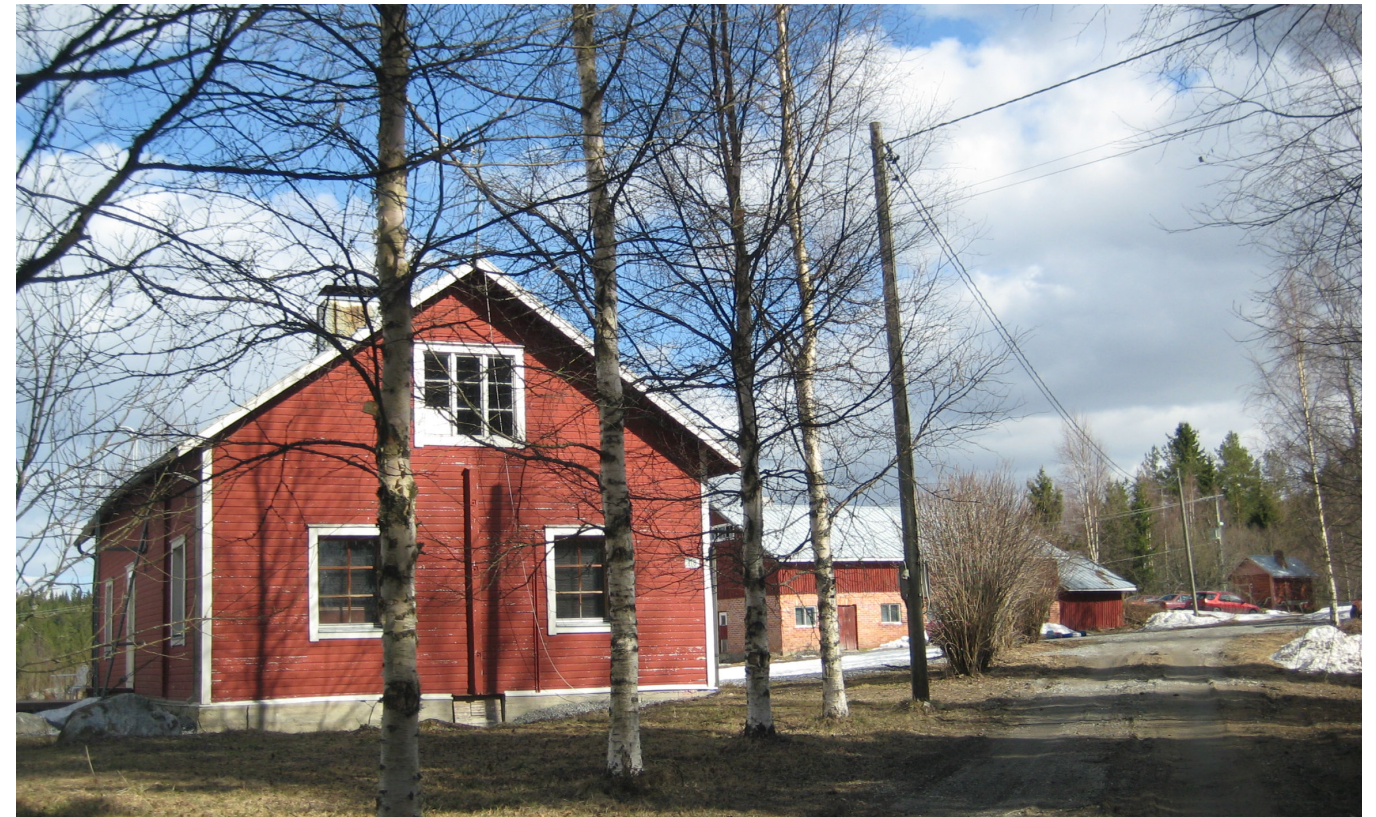
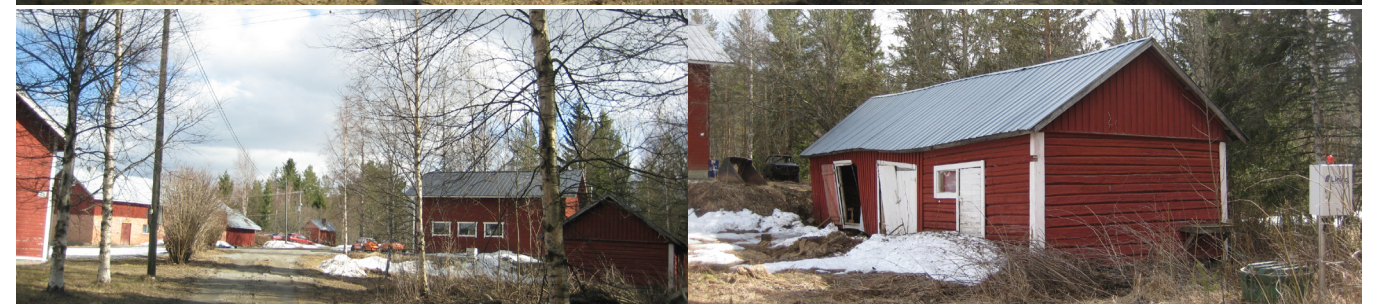
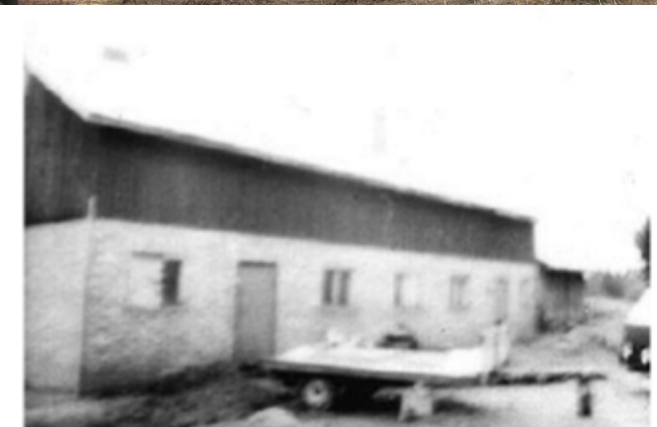
### SIPOLA

Nykytila: Sipolan pihapiiri näyttää hoidetulta. Rakennukset ovat kunnossa ulkoapäin tarkasteltuna, hirsirakenteinen vuoraamaton piharakennus on hieman notkolla. Asuinrakennusta on muokattu tarpeen mukaan. Hyväkuntoinen ja kaunis punatiilinavetta edustaa kiviavetta seuraavia nuorempia navettatyyppejä.

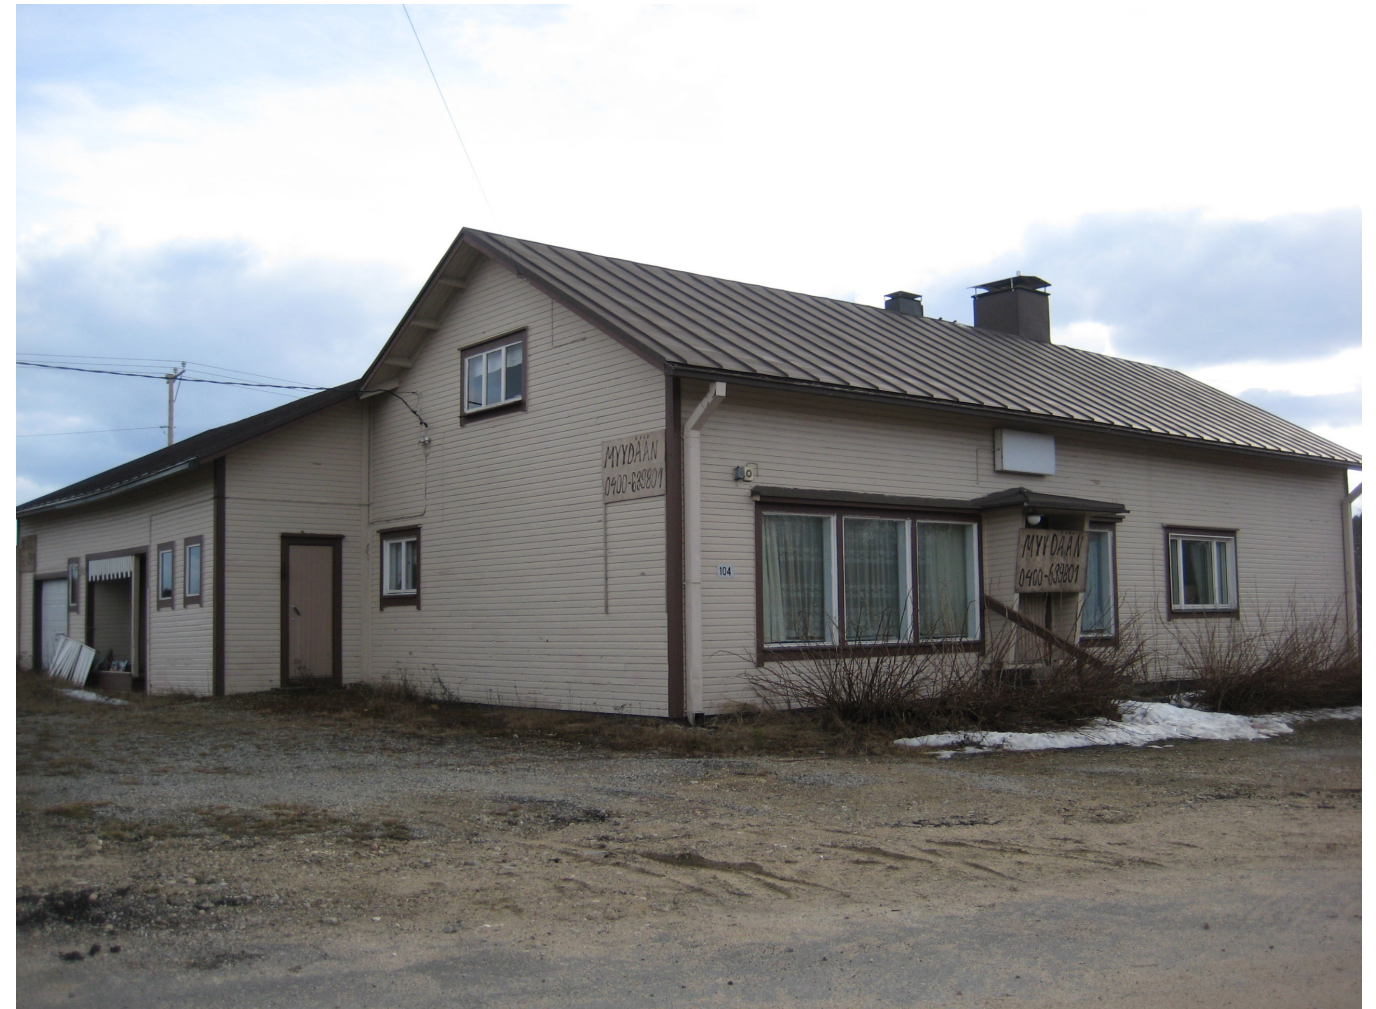
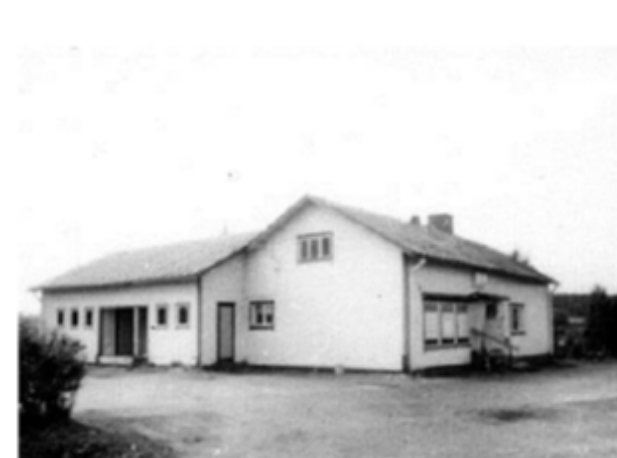
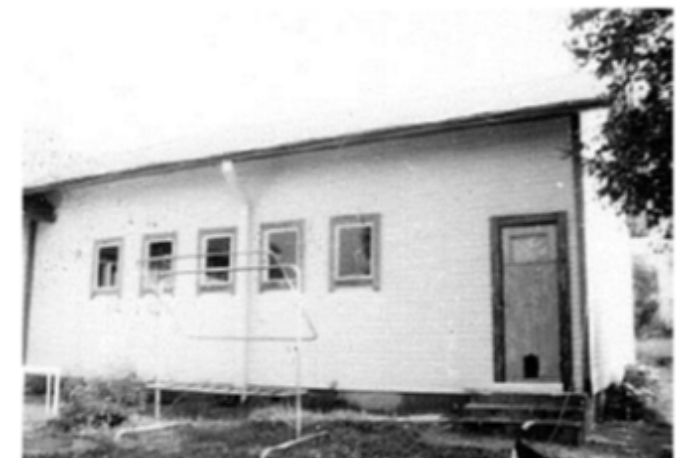
### HIRVIKOSKI, ENT. KYLÄKAUPPA

Nykytila: Rakennus vaikuttaa hyväkuntoiselta. Entinen kyläkauppa on myynnissä. Rakennus on ollut sosiaalisesti ja palveluiden kannalta hyvin tärkeä kylälle.

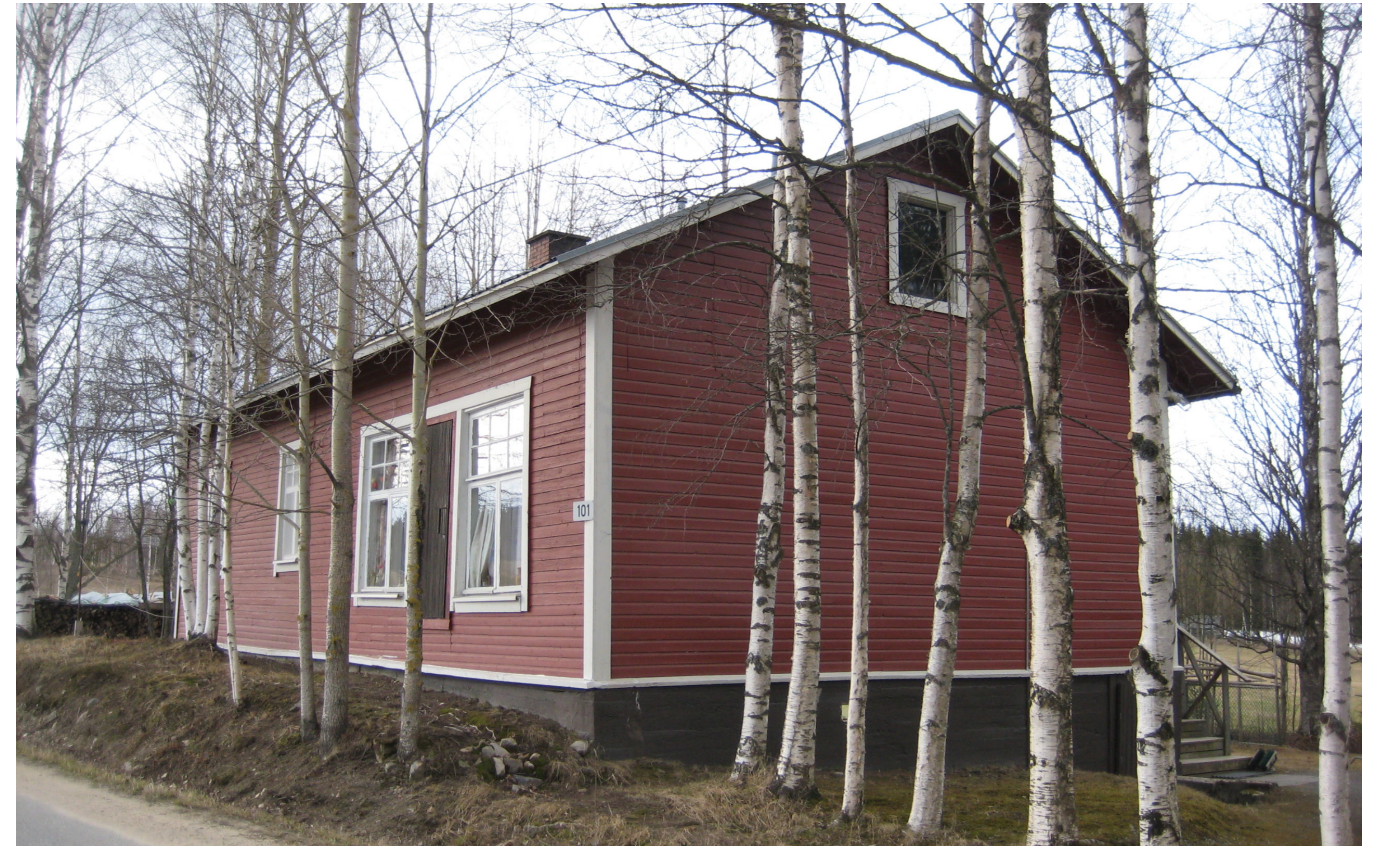
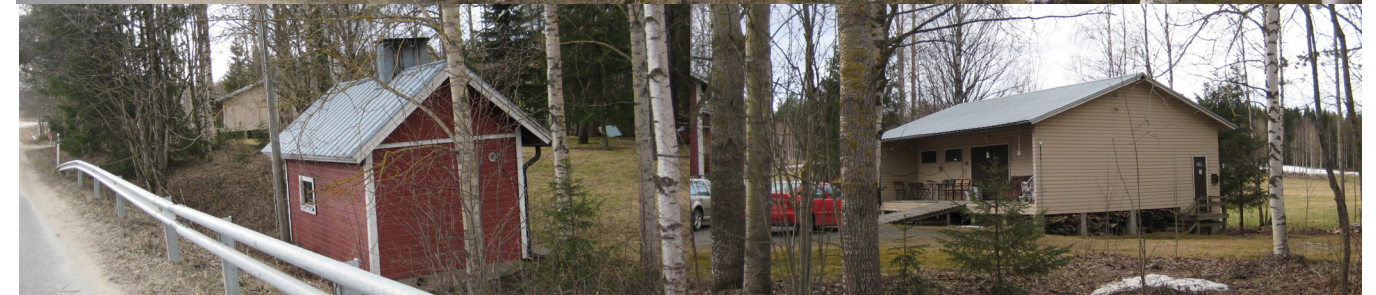
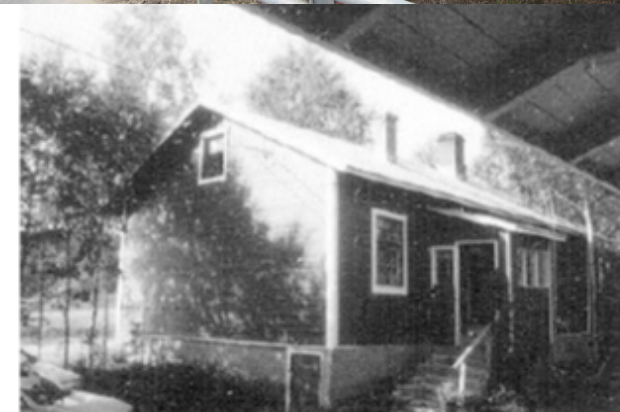
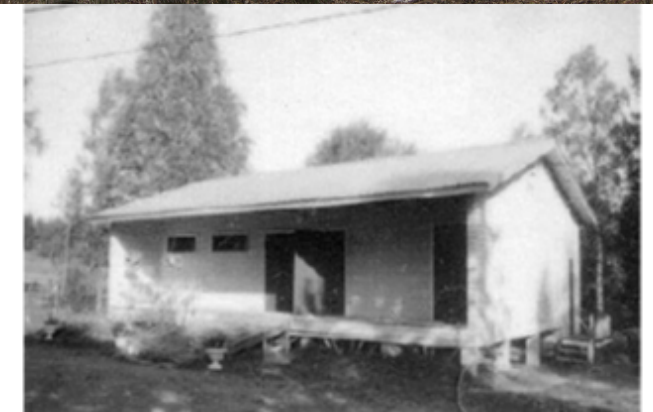
### KOSKENRANTA, ENT. KYLÄKAUPPA

Koskenranta, kylässä keskeisellä paikalla sijaitseva 1920 rakennettu entinen kyläkauppa, on pidetty hyvässä kunnossa. (Nuutinen 1996.)

Nykytila: Pihapiirin rakennukset ovat ulkoa tarkasteltuna erittäin hyvässä kunnossa. Entinen kyläkauppa on ollut kylälle tärkeä rakennus, kuten vieressä oleva Hirvikoskikin.

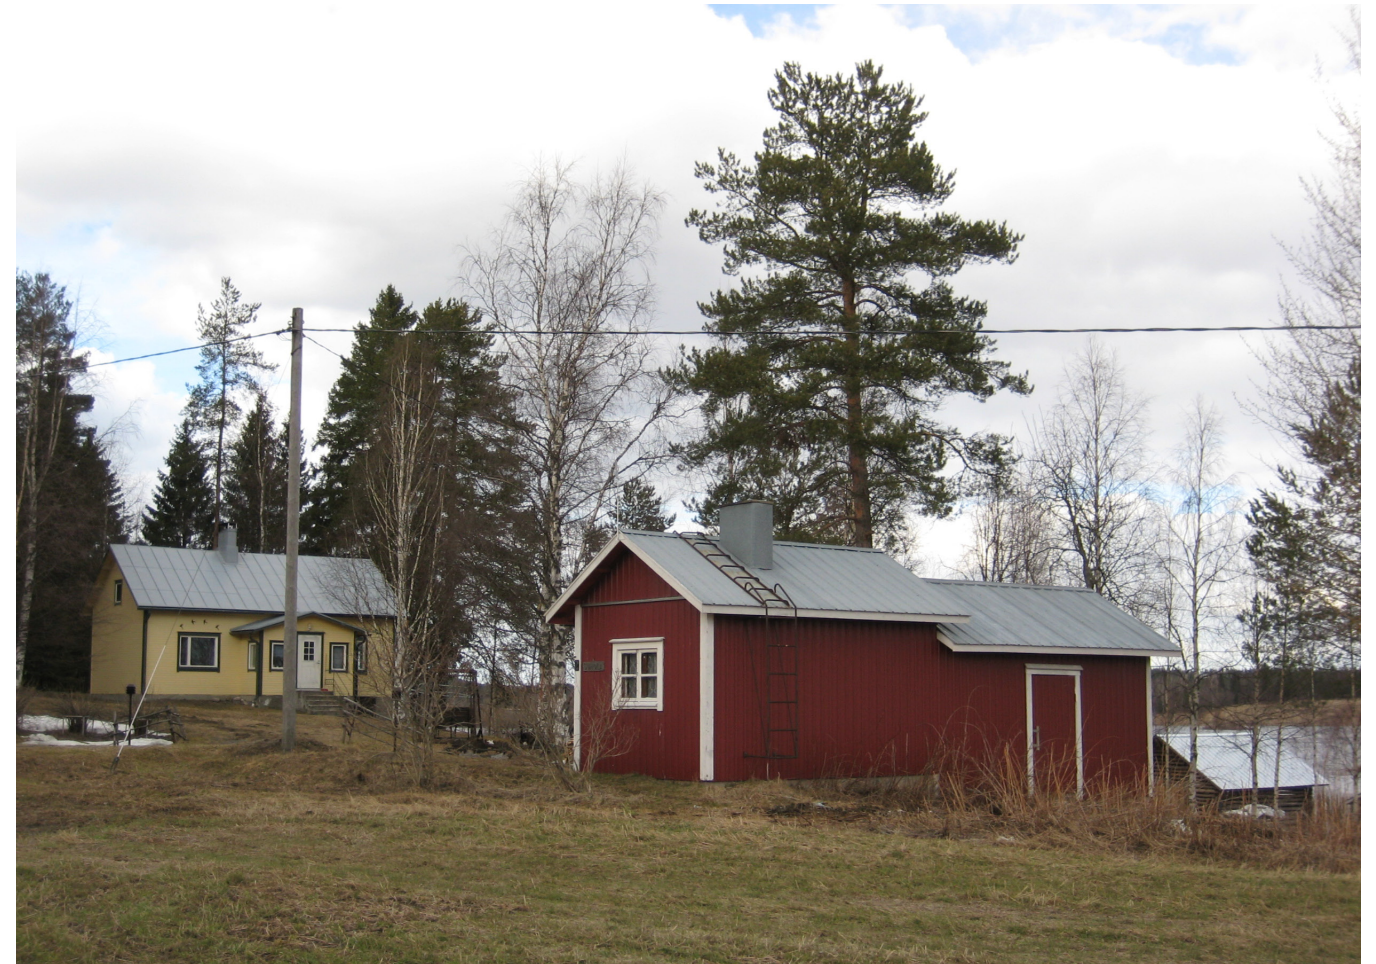
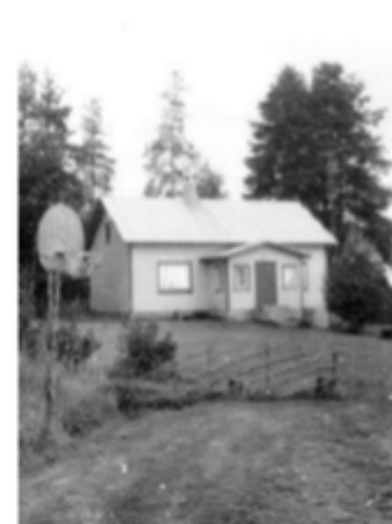
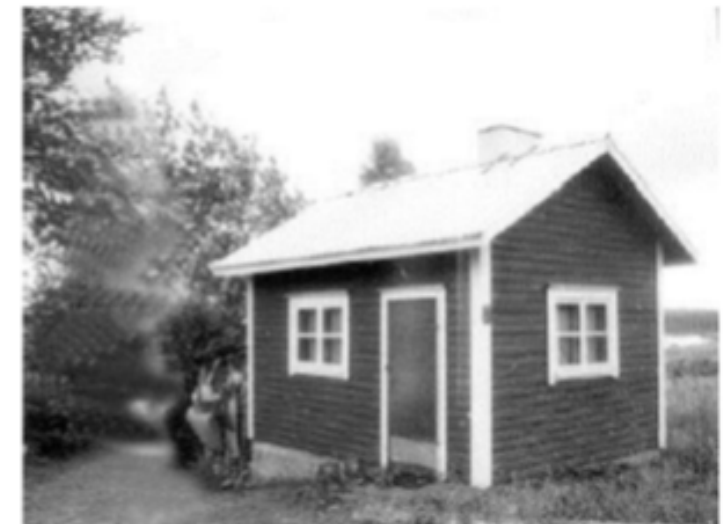
### SUHOLA

Nykytila: Asuinrakennus on hyväkuntoinen. Saunamökkiä on laajennettu matalammalla osalla ja rakennus on kokonaan pystyverhottu ja maalattu punaiseksi. Katot ovat kunnossa. Järvinäkymät ovat komeat.

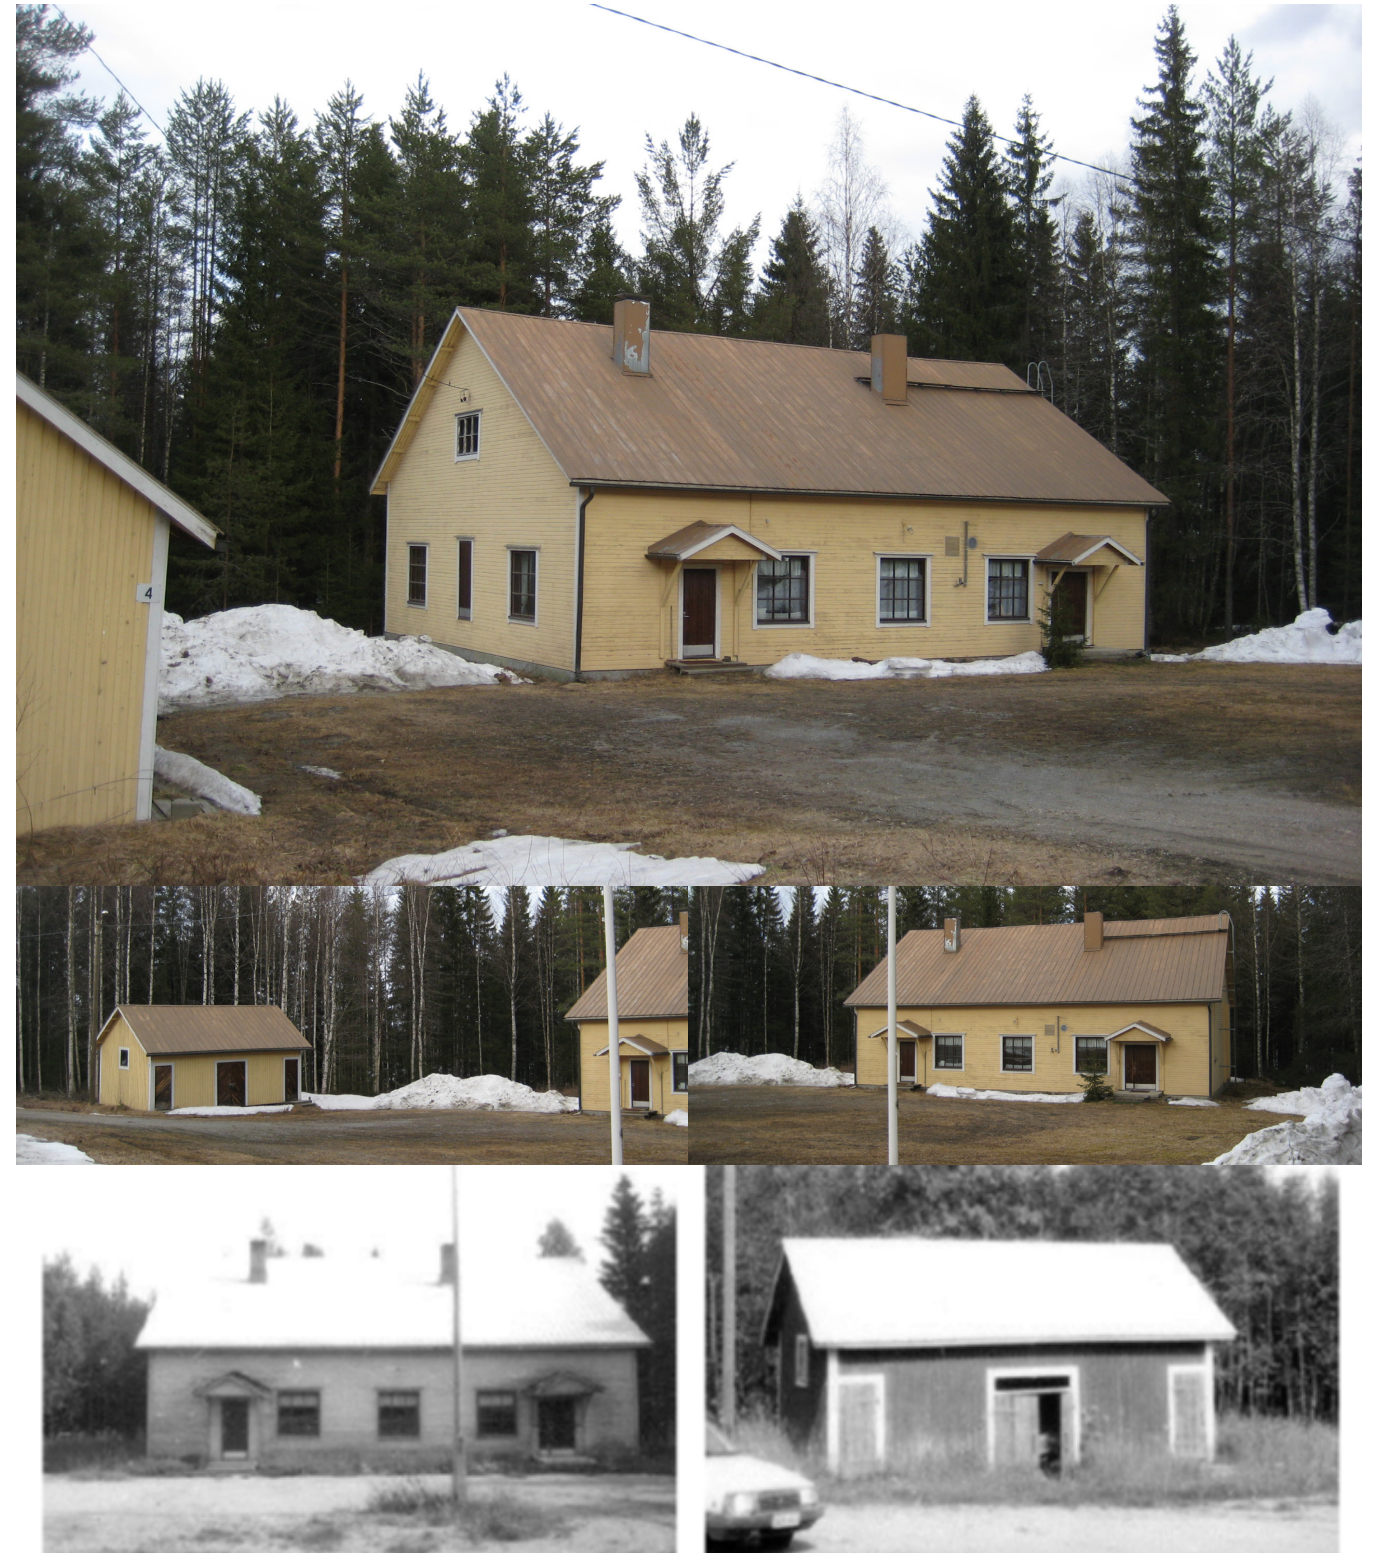
### SEUROJENTALO

Nykytila: Seurojentalon pihapiiri näyttää hyväkuntoiselta yleisesti. Seurojentalo on tärkeä osa Ylikylän sosiaalista elämää ja siten kylän merkkirakennuksia.

Seurojentalon perustus on betonoitu. Keltaiseksi maalattu vaakaulkoverhous tarvitsisi huoltomaalausta. Tummanruskean profiilipeltikatteen maali on haalistunut. Ikkunat ovat ruskeat. 1,5-kerroksinen rakennus sijaitsee metsikön keskellä.

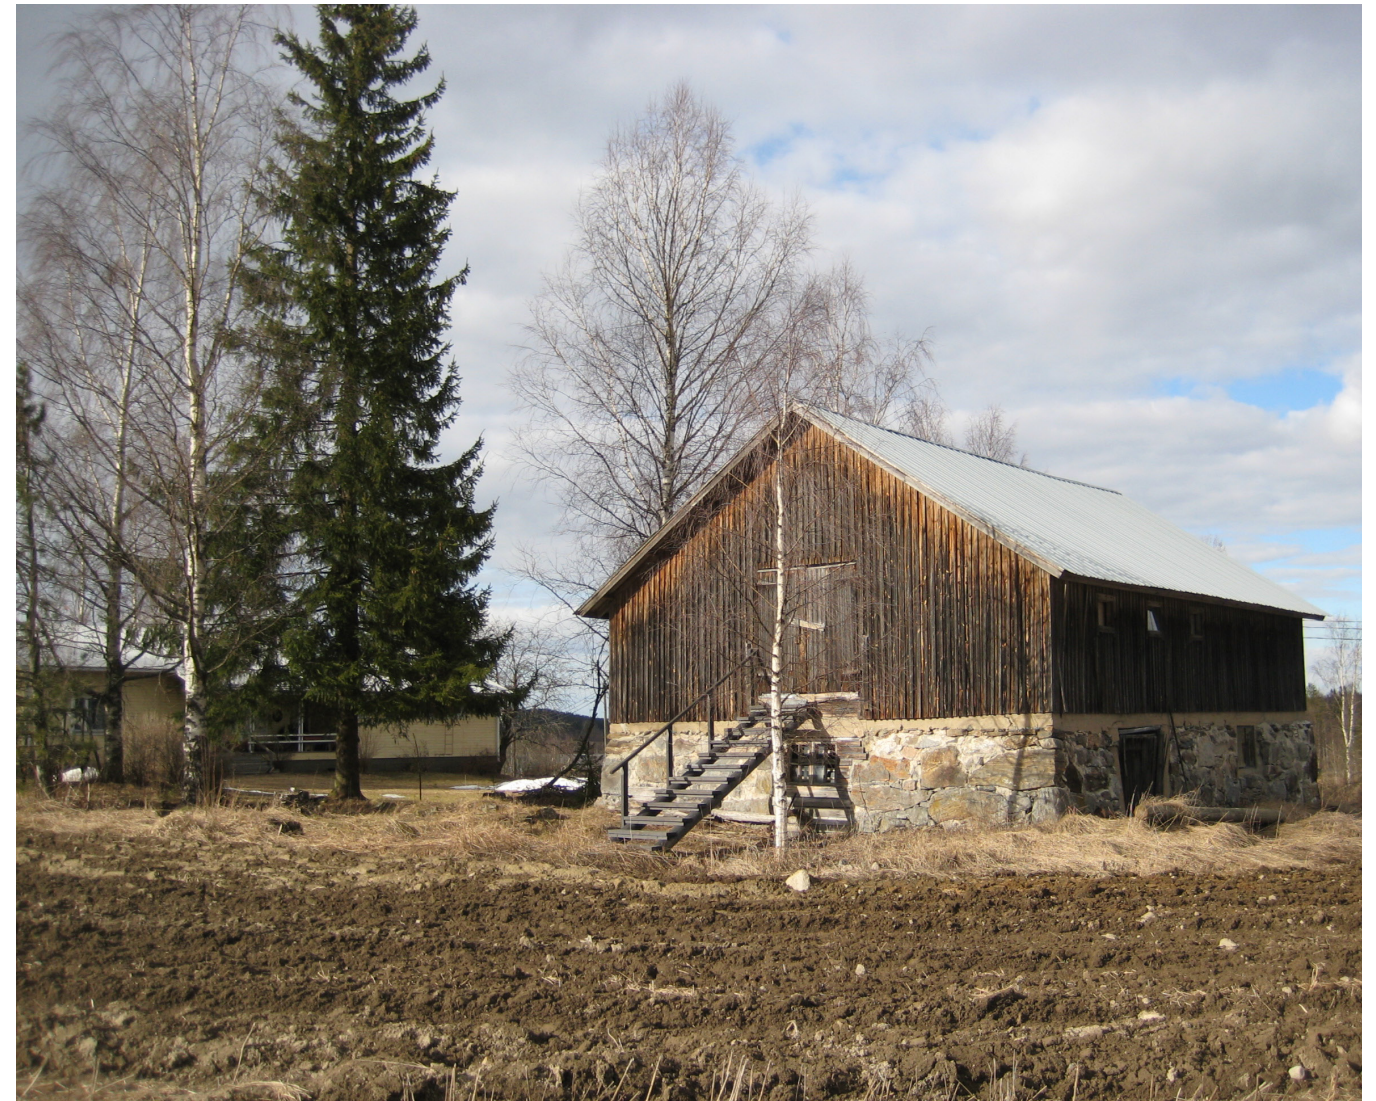
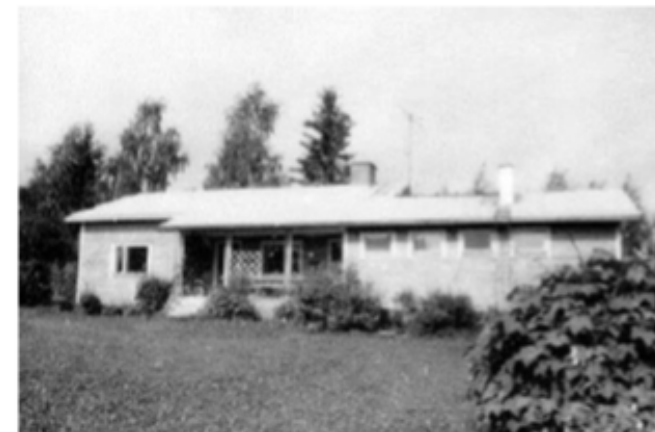
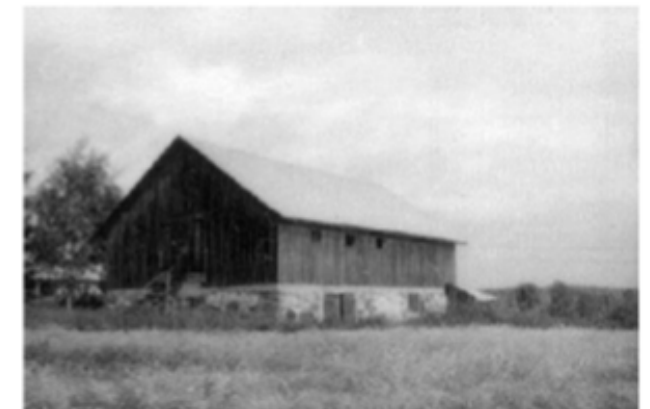
### IMMOLA

Nykytila: Komea kivinavetta näyttää hyväkuntoiselta. Puuosat ovat tummuneet. Navetassa on maalamaton profiilipeltikate. Asuinrakennus on tavanomainen. Navetta on maisemallisesti näyttävällä paikalla.

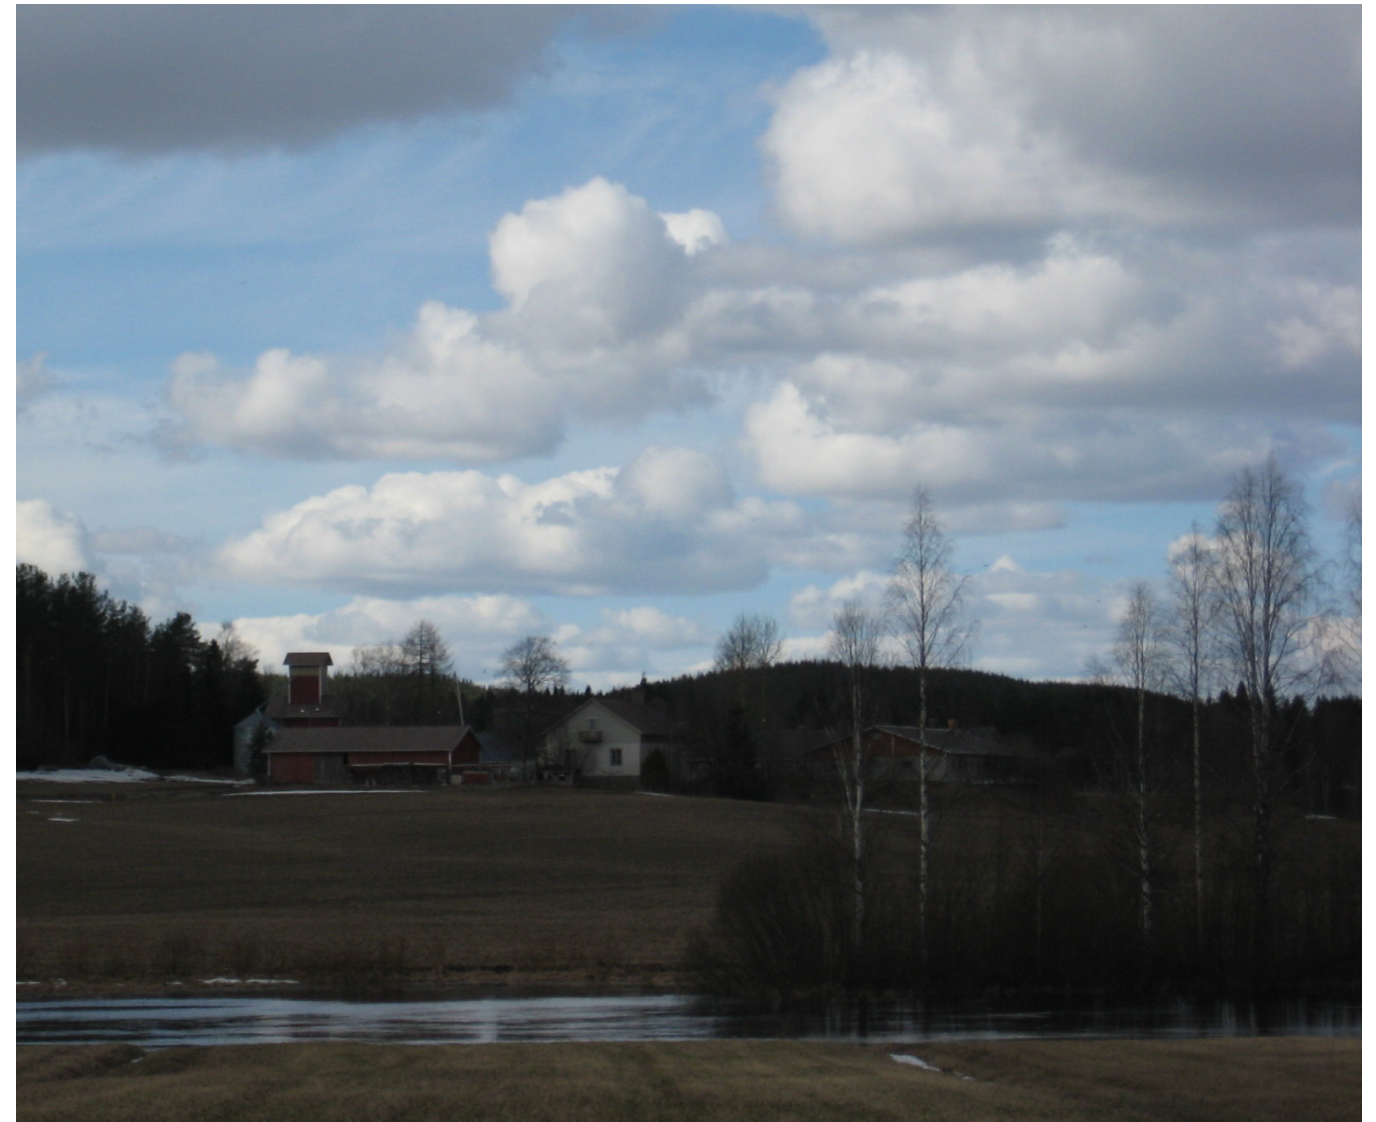
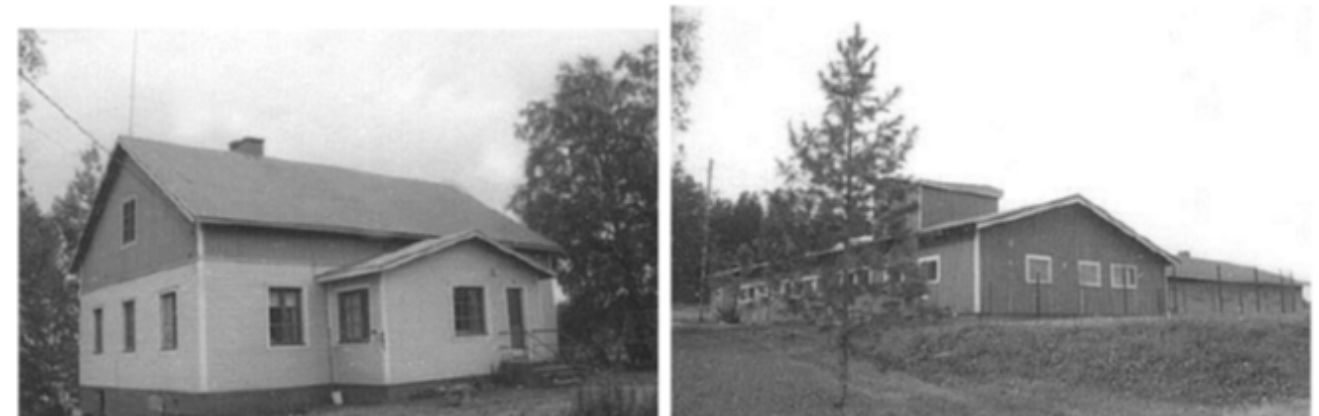
### JOKINIEMI

*Nykytila: Maisemallisesti kauniilla paikalla olevan pihapiirin rakennukset näytävät olevan kunnossa. Asuinrakennusta on muokattu remonteissa.*

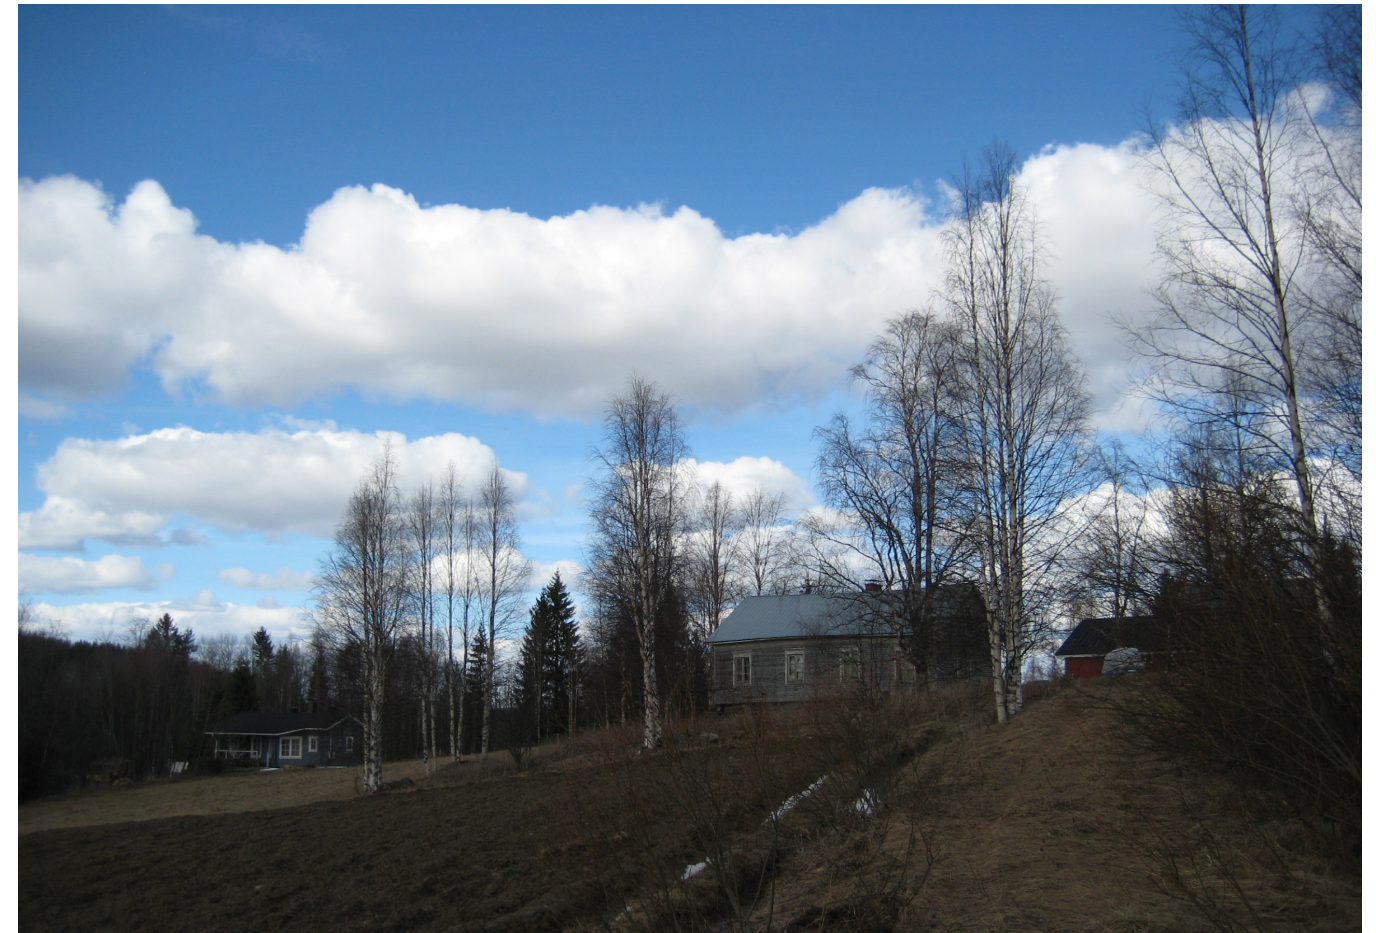
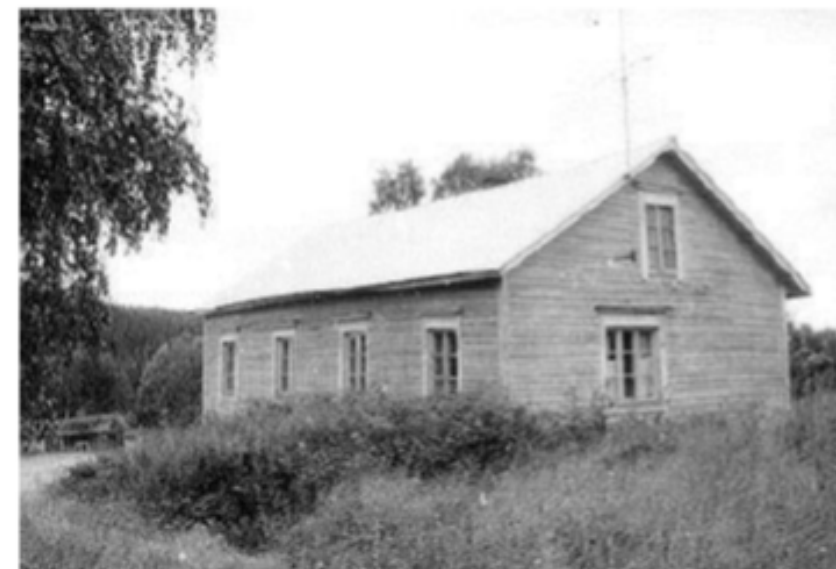
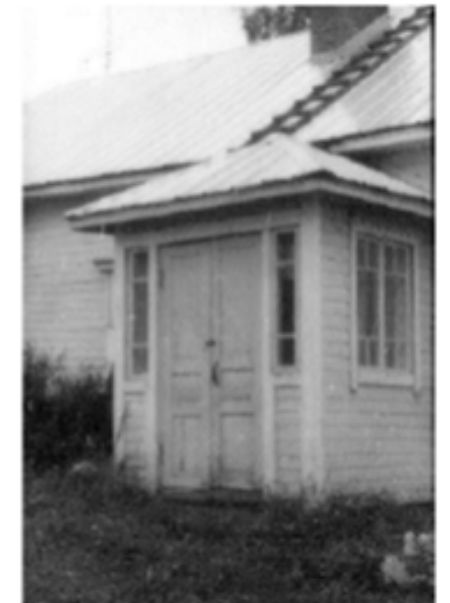
### KÄPÄLYS

Kämpälyksen tilan nykyisin kesäasuntona toimiva päärakennus on valitettavan huonokuntoinen. Kaunis rakennus sijaitsee hienolla paikalla Lautiaisen rannalla ja olisi suotavaa pitää arvoisessaan kunnossa. (Nuutinen 1996.)

Nykytila: Kämpälys on edelleen samanlaisessa kunnossa kuin vuonna 1996. Kämpälyksen profiilipeltikate vaikuttaa olevan kunnossa. Ympäristöön on rakennettu uusia vapaa-ajan rakennuksia.
