## JOHDANTO

Tässä selvityksessä käsitellään Nurmeksen Ylikylän rakennusperintöä. Inventointia käytetään kaavoituksen perus selvityksinä. Aluerajaukset perustuu laadittavana olevan osayleiskaavan rajaukseen.

Nurmeksen Ylikylän rakennettua kulttuuriympäristöä 2015 — FCG Arkkitehdit, FCG Suunnittelu ja tekniikka Oy  
TARKISTETTU 20.11.2019

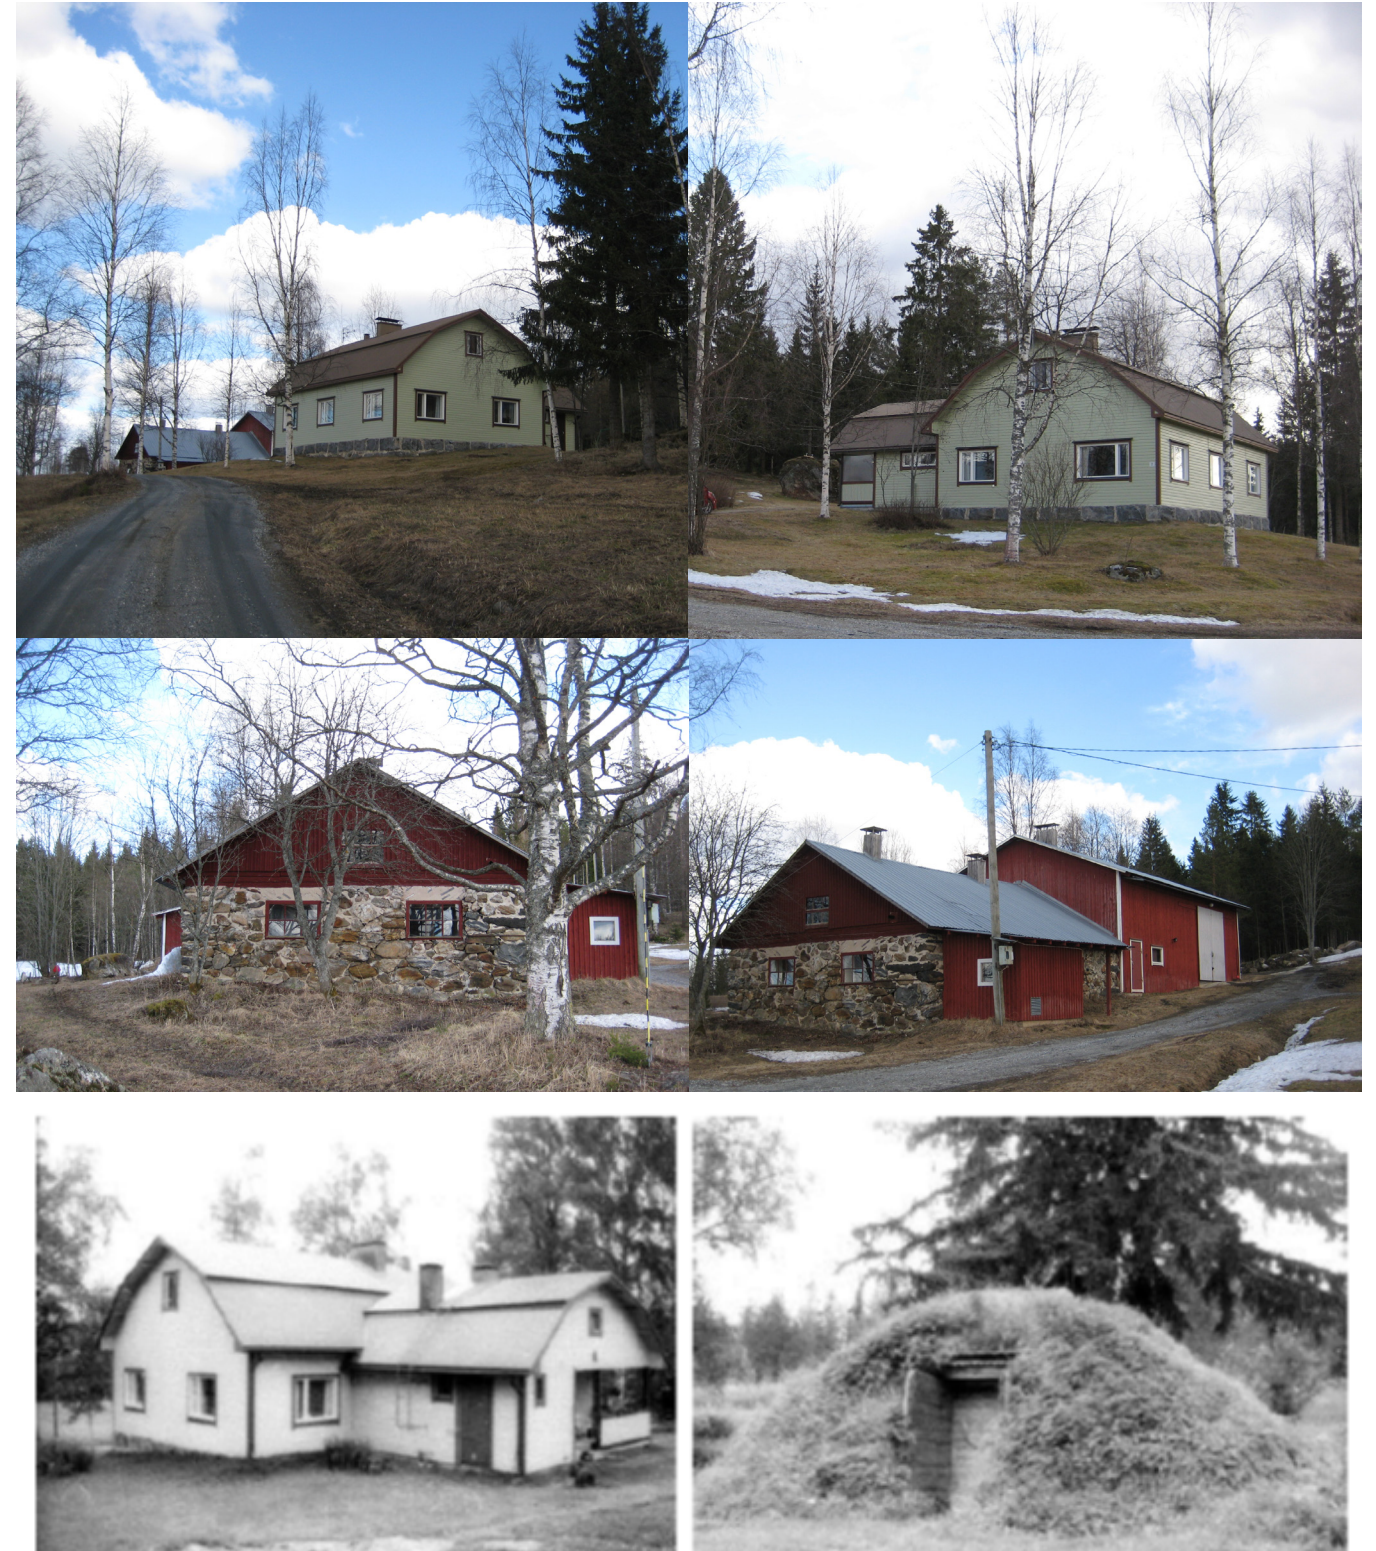
### AHOLA

Nykytila: Aholan kivinavetta on komea. Päärakennuksen tunnistaa näyttävästä mansardikatosta ja korkeasta kivijalasta. Rakennuksista on pidetty huolta ja ne näyttävät hyväkuntoisilta.

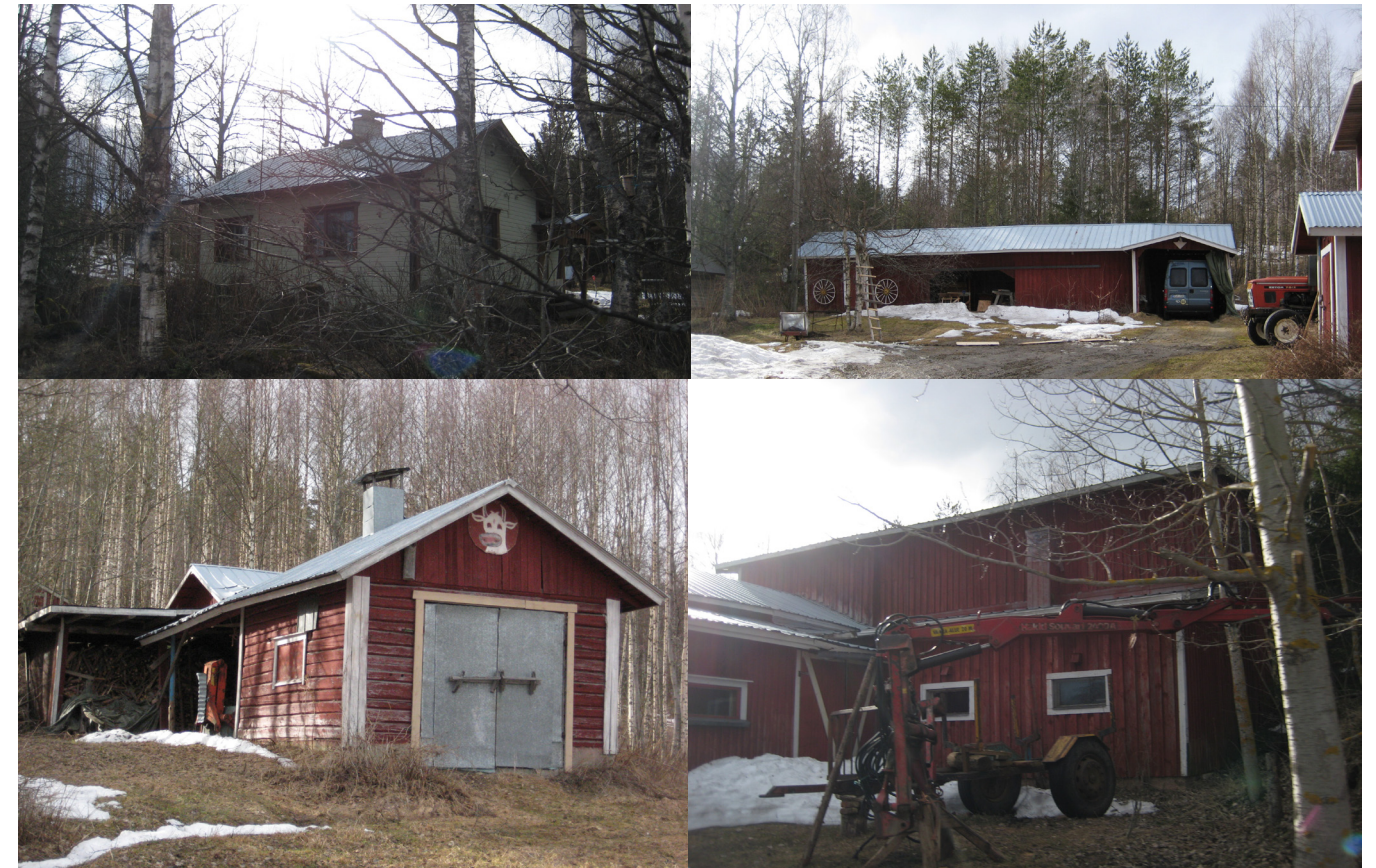
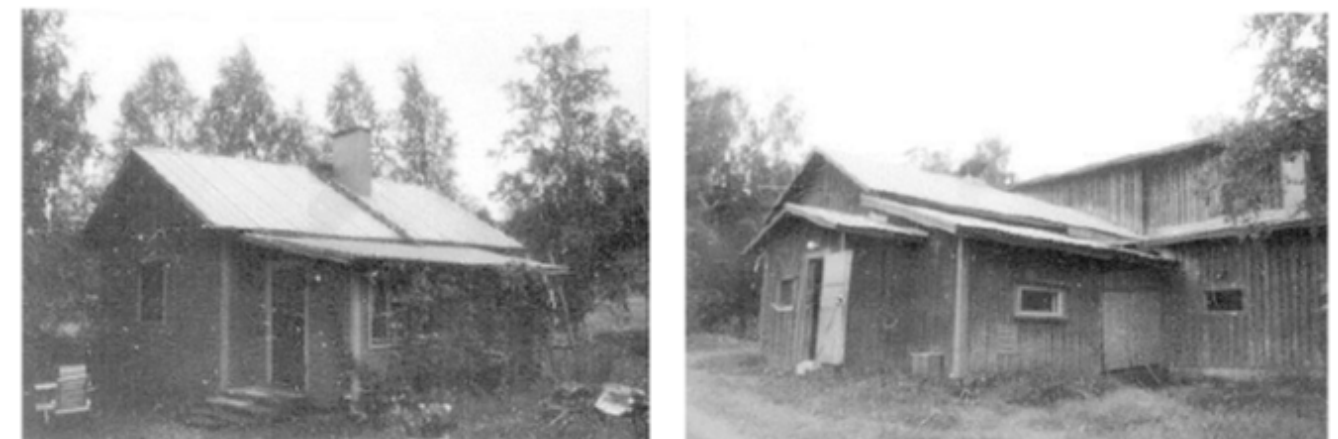
### TERVALA

Nykytila: Vaatimattoman oloinen pihapiiri, jonka rakennukset ovat muutettuja ja muokattuja tarpeen mukaan. Hirsirakenteiset rakennukset voivat olla alkujaan hyvin vanhoja.
