# **NURMEKSEN BOMBA**

## **Rakennetun kulttuuriympäristön selvitys**

24.10.2025 päivitetty raportti Kokonniemi ja kuntorata-alue

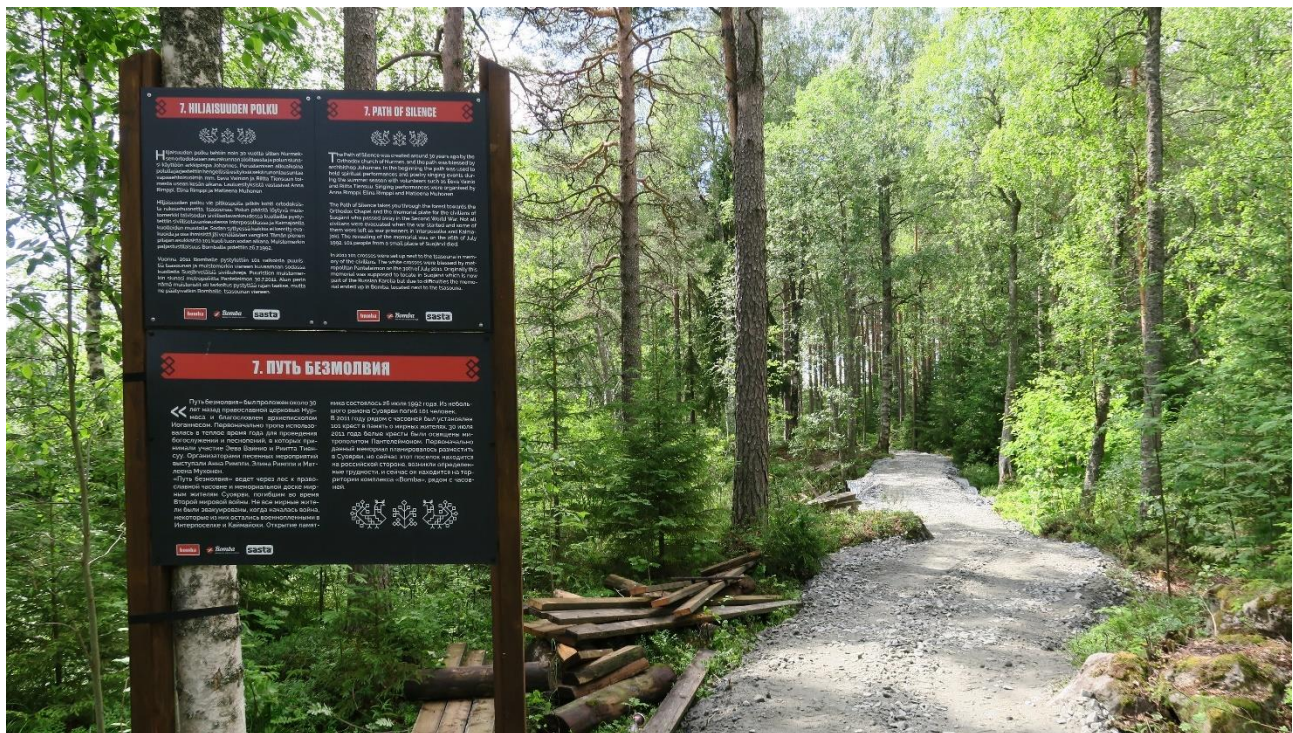
Kuva 20 Hiljentymisen polun alku. Kuvassa näkyvissä purettuja pitkospuita ja uutta, leveämpää kulkureittiä. Kuvakulma etelään.

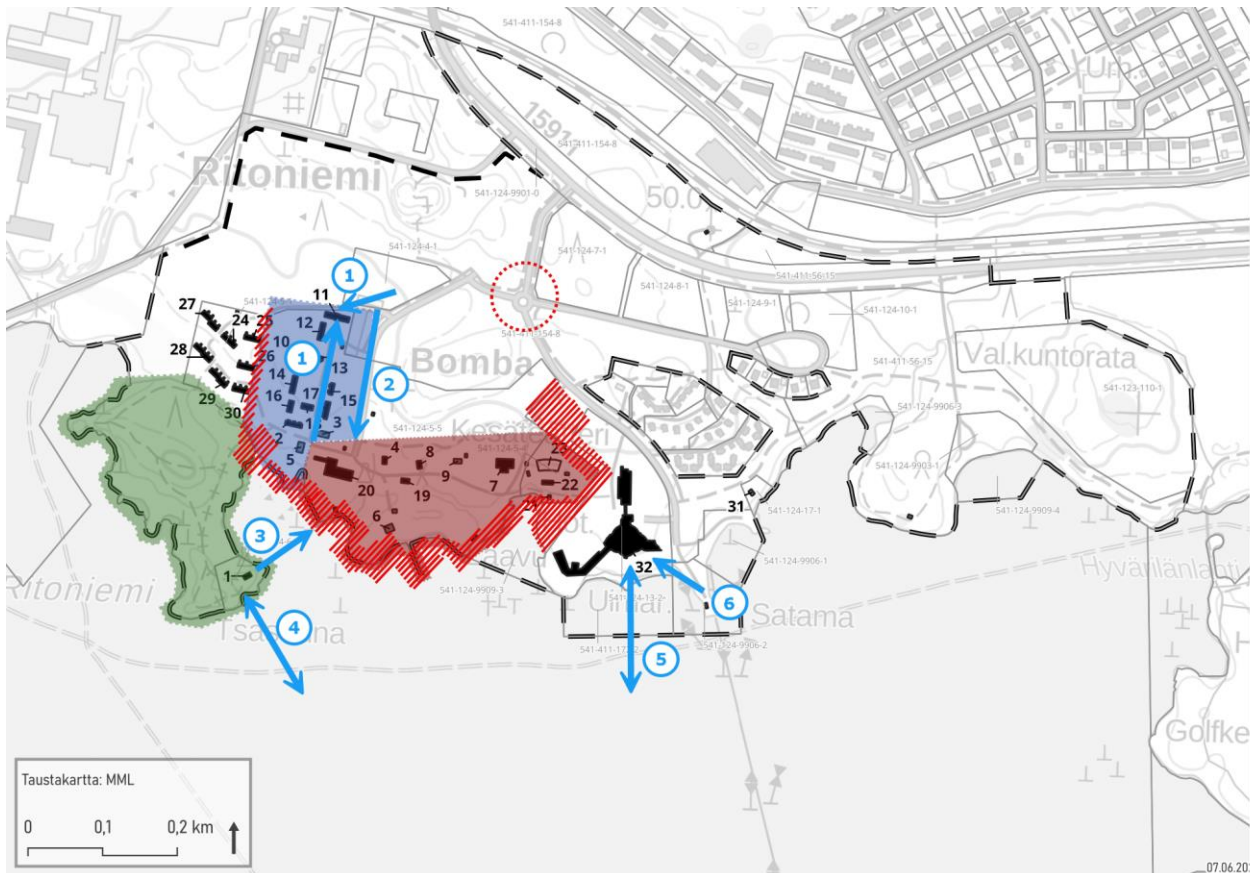
Kuva 26. Muutosherkät alueet ja näkymät selitteineen ja siirtymä- ja suoja-alueet, Sitowise Oy 2024. Lähde: Pohjakartta, MML:n paikkatietoikkuna (7.6.2024).

- = muutosherkät luonnonarvot liittyen tsasounan kirkolliseen merkitykseen
- = muutosherkkyys yhtenäisen rakennustyylin, aseman ja alkuperäisyyden vuoksi
- = muutosherkkä alue, osana karjalaiskylää tiiviinä kokonaisuutena
- ▨ = siirtymä- ja suoja-alueet
- ↕ = muutosherkkä näkymä
- = merkittävä liikenteen solmukohta

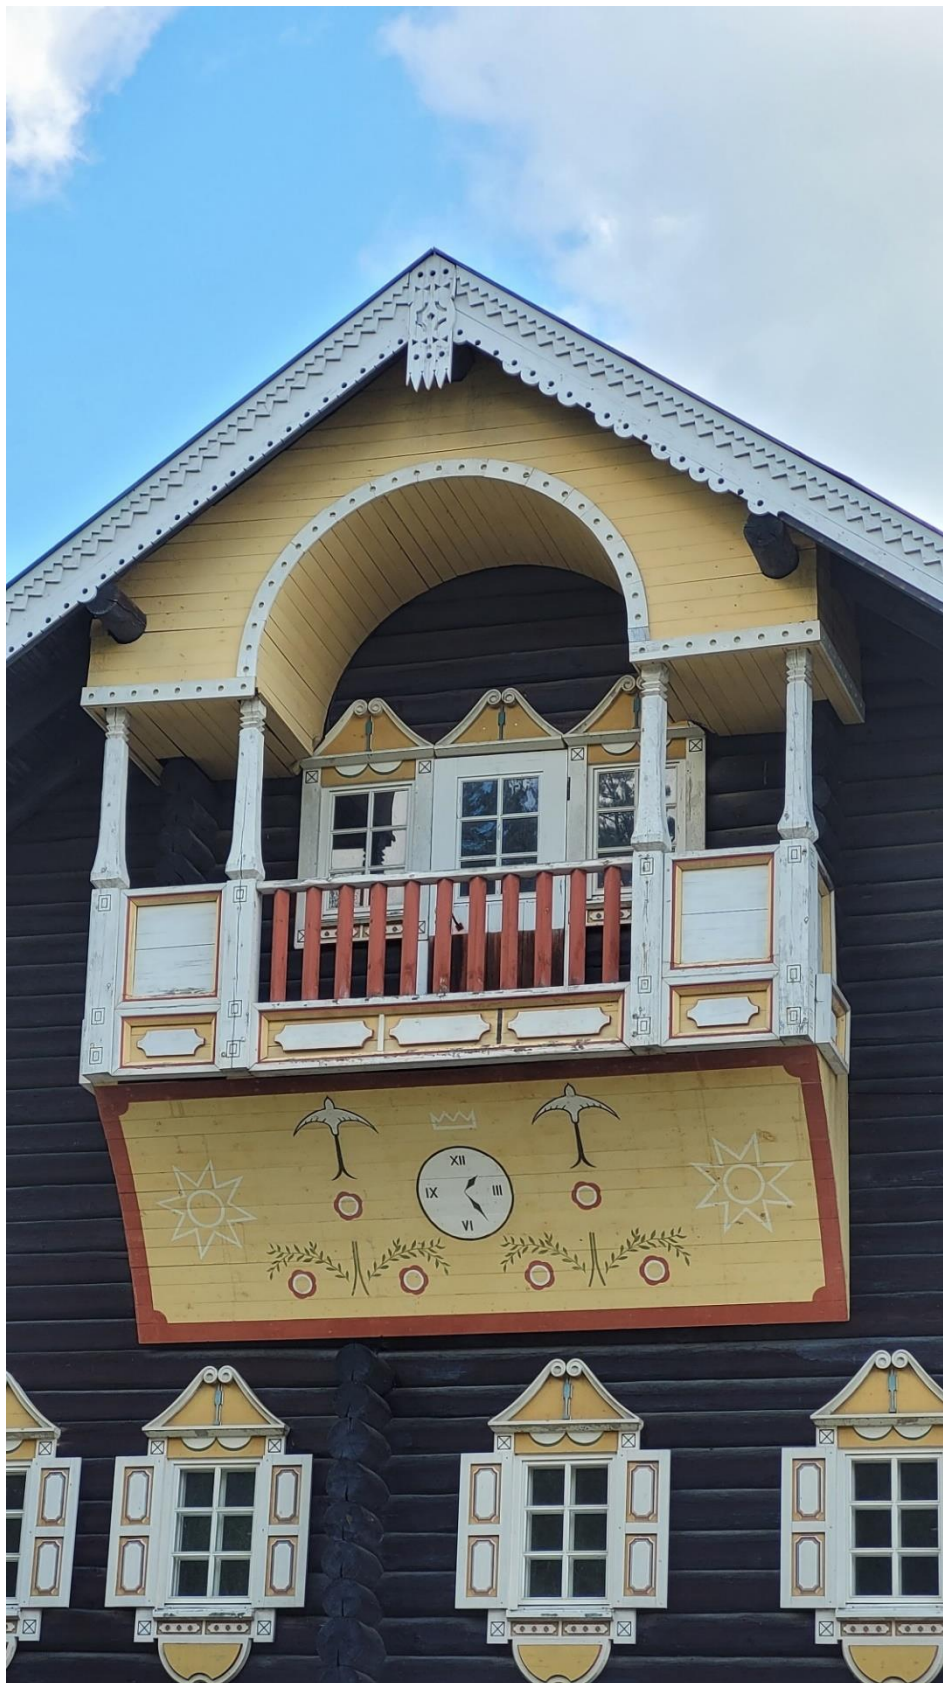
Kuva 34. Karjalaistyylinen galdari, eli parveke ja ikkunoiden yksityiskohtia. Kuva Kalevalanhovin läntiseltä julkisivulta.

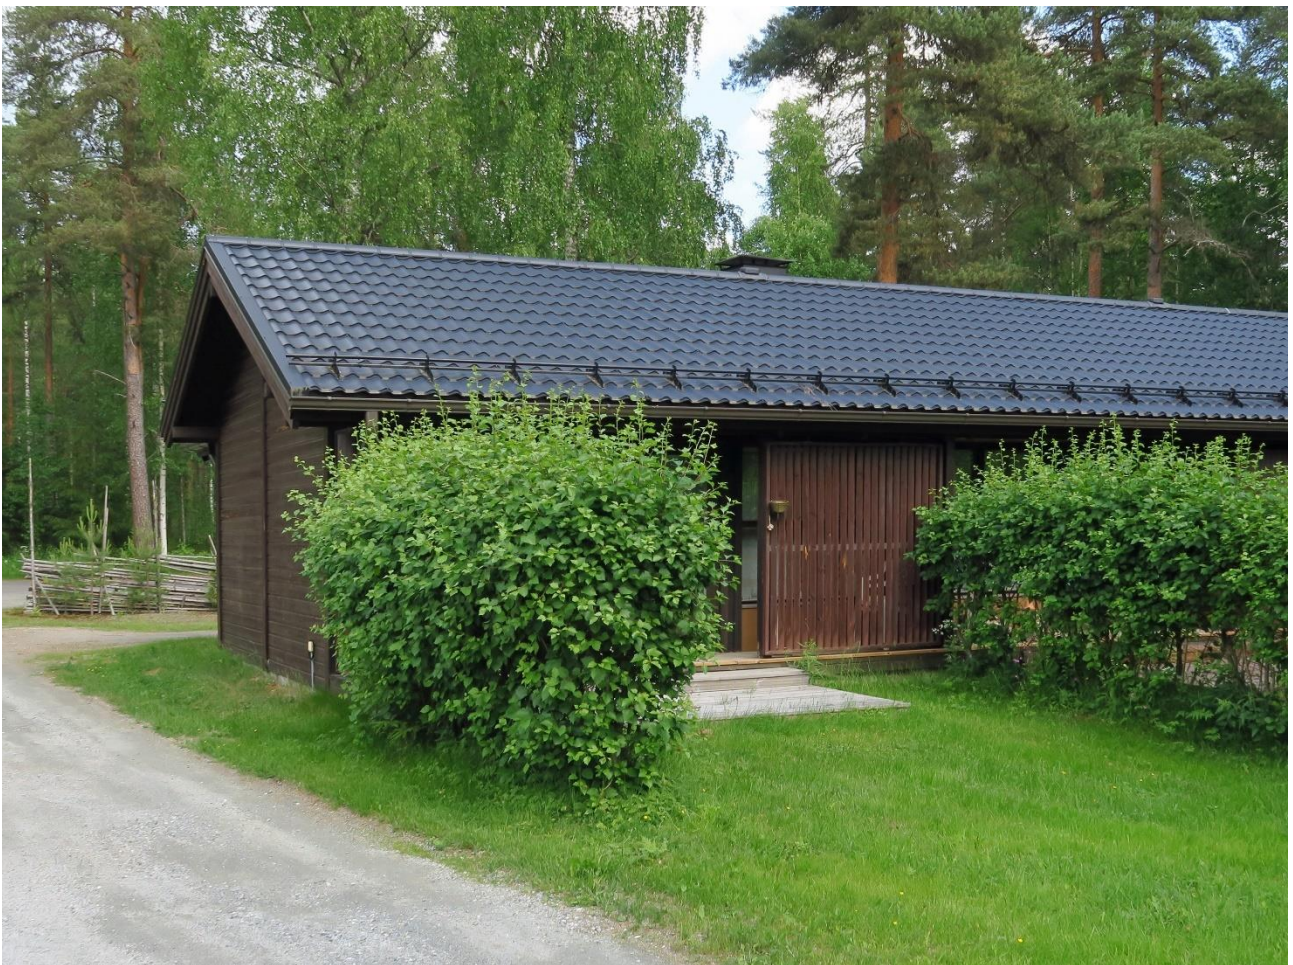
*Kuva 51. Rakennuksen yksityiskohtia: räystäsrakenne ja rimayksityiskohtat.*

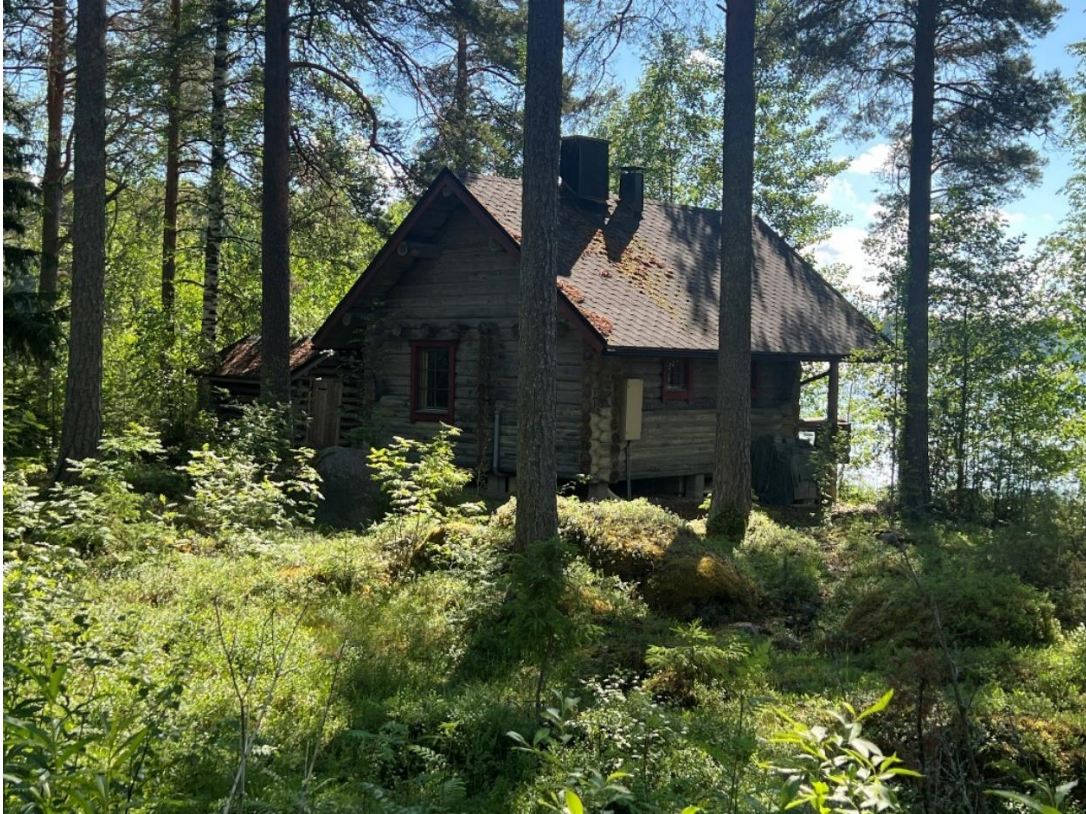
*Kuva 54. Rakennus luoteesta, taustalla järvi.*

Mökki on 2 kerroksinen, joista ylin kerros on todennäköisesti parvi. Se on pääasialliselta rakennusmateriaaliltaan käsittelemätöntä pyöröhirttä ja siinä on bitumikate. Yksityiskohdissa on havaittavissa viitteitä karjalaistyylistä, kuten pyöröhirsidetallit nurkissa, räystään alla ja kerrosten jakajana. Samoin punainen korosteväri on perinteinen.

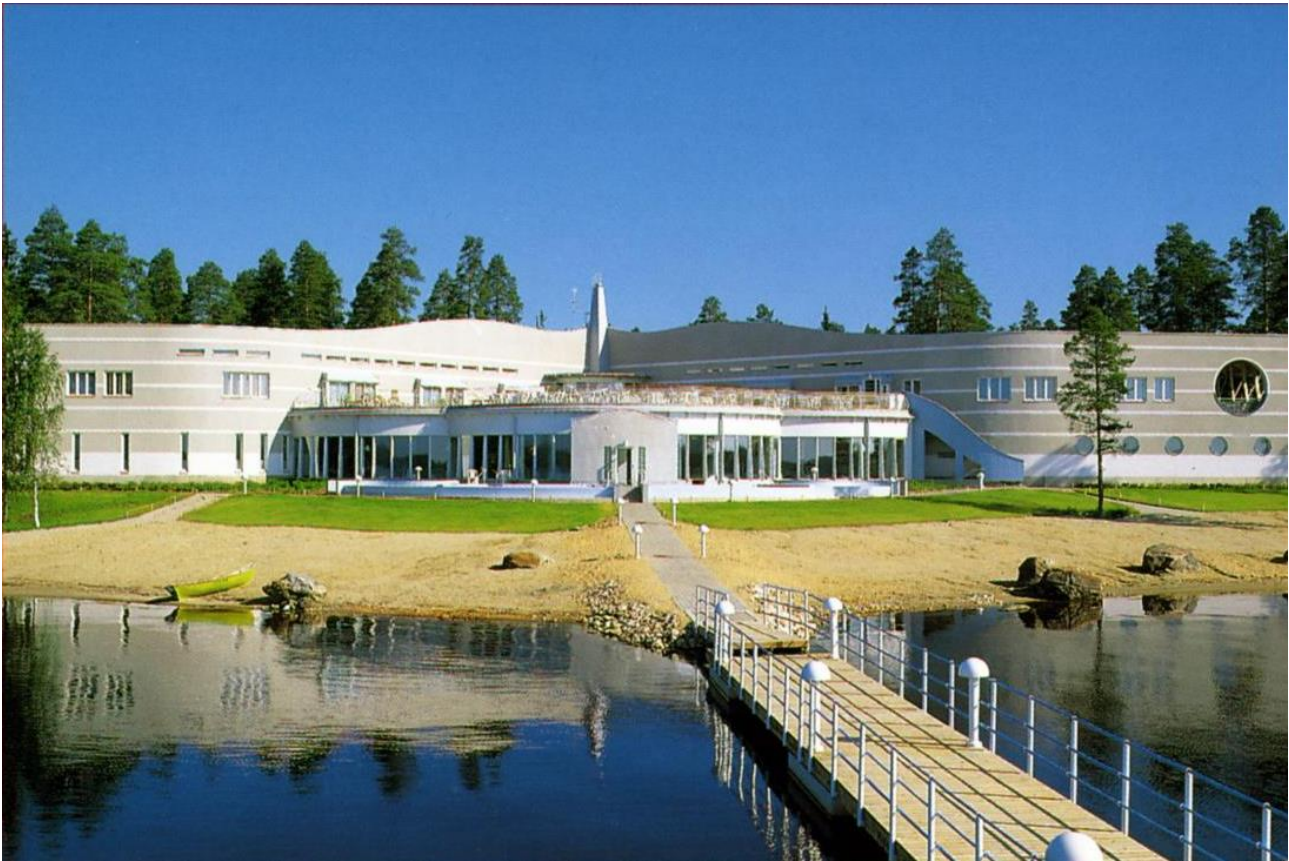
Kuva 59. Rajausta postikortista, Sotka-kylpylä 1990-luvulla ennen saneerauksia. Lähde: Kanta-puu-Finna, valokuva Reino Turunen 1990-luku, kuvan omistaja Nurmeksen museo.

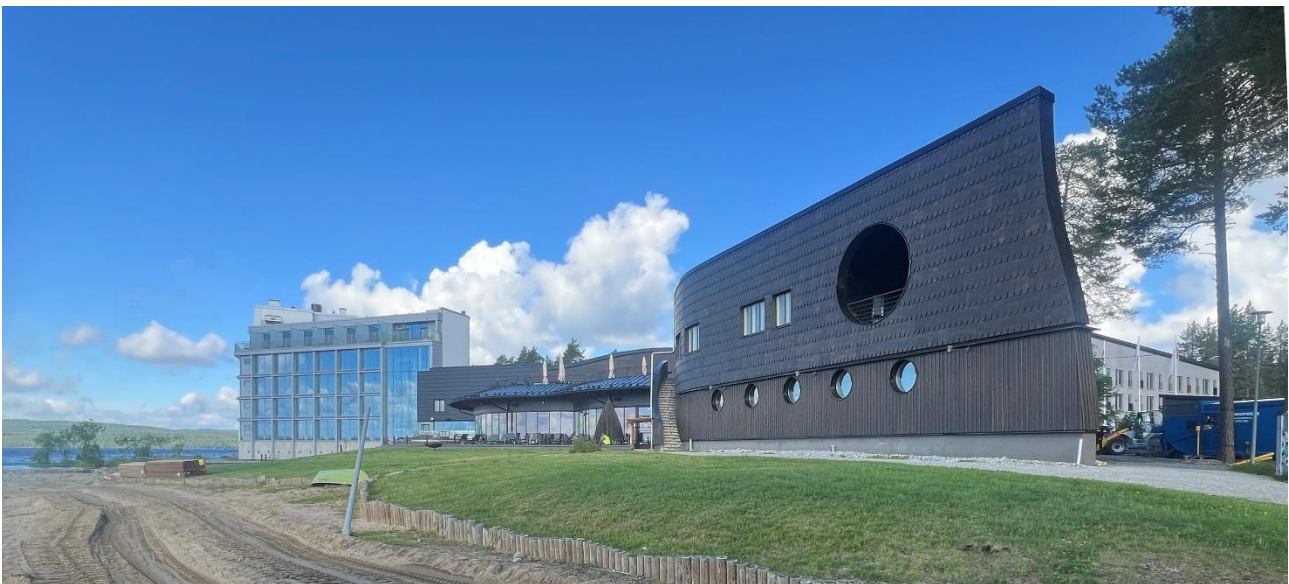
Kuva 60. Kylpylärakennus saneerattuna ja vuoden 2024 lasijulkisivuinen laajennusosa. Taustalla näkyy myös osa 2017-vuoden laajennusosasta. Kuvakulma luoteeseen.

Alkuperäiseen Sotka 2-kerroksiseen kylpylän päärakennukseen on tehty laaja peruskorjaus, julkisivusaneeraus ja kaksi laajennusosaa. Toinen, vuonna 2017 valmistunut laajennusosa, sijaitsee kylpylärakennuksen pohjoispuolella ja yhdistyy kylpylään lasisella kulkusillalla. Laajennusosa edustaa modernia 2010-luvun arkkitehtuuria ja siinä on 4 kerrosta, jotka on tarkoitettu majoituskäyttöön. Toinen laajennus, joka valmistui 2024, sijaitsee kylpylän lounaispuolella,

aivan kiinni rantaviivassa. Laajennuksessa on 6-kerrosta ja se edustaa 2020-luvun modernia arkkitehtuuria lasijulkisivuineen.

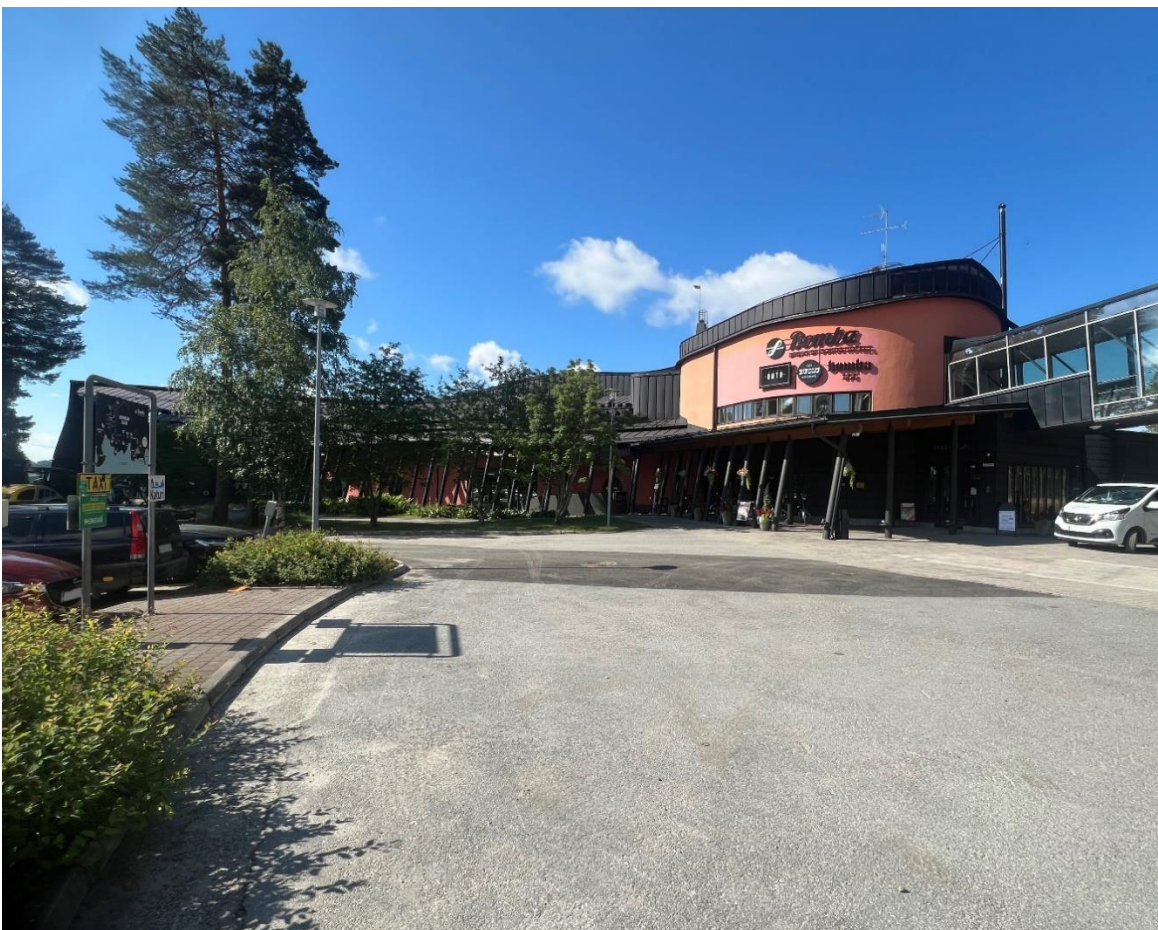
Kuva 62. Kylpylärakennuksen sisäänkäynti. Oikealla näkyvissä lasinen kulkusilta vuonna 2017 rakennettuun laajennusosaan. Kuvakulma lounaaseen.

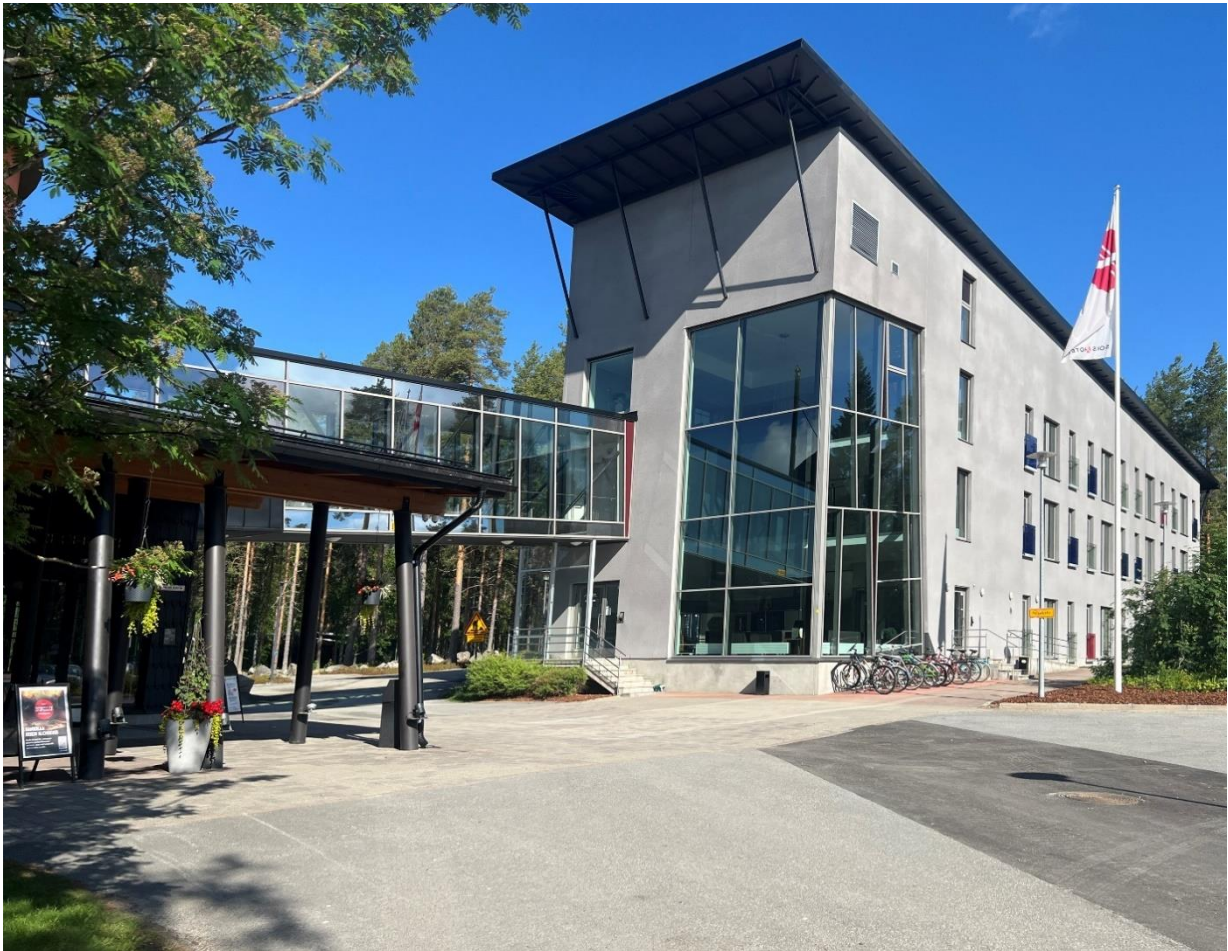
Kuva 63. Vuoden 2017 laajennus ja kulkusilta sisäänkäyntipuolelta. Kuvakulma luoteeseen.

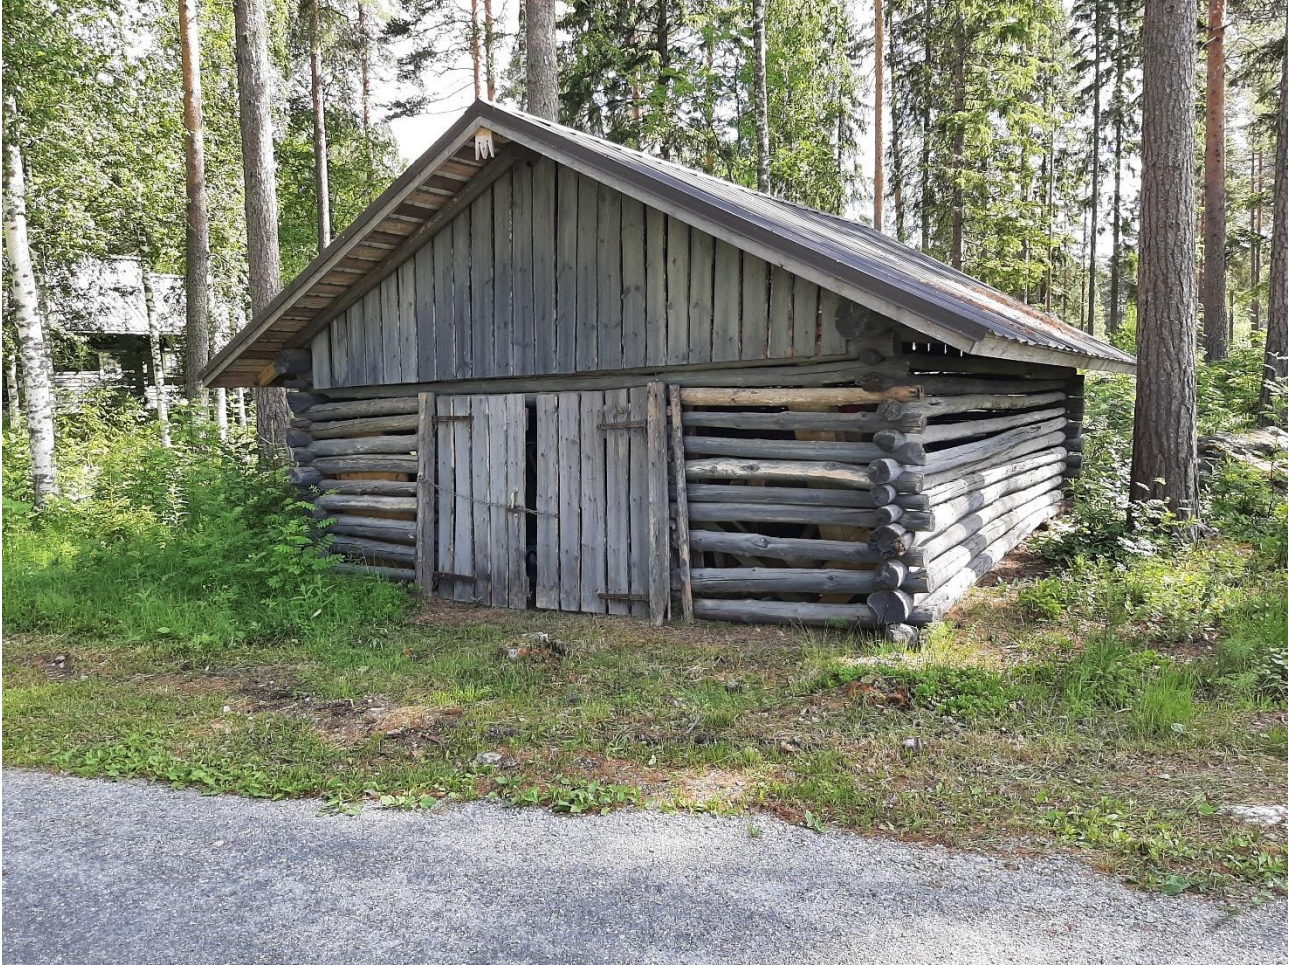
*Kuva 67. Rantalato 2, joka on todennäköisesti siirretty nykyiselle paikalleen. Kuvakulma kohti itää.*
